# FLAŞ BİLGİ

**Ford**  
**Maverick**  
**2,0L / 3,0L**  
**Motor kodu: YF / AJ**  
**Model yılı: 2001-2002**

**Motor düzensiz çalışıyor**  
**Motor kontrol ışığı (Mil) yanıyor.**

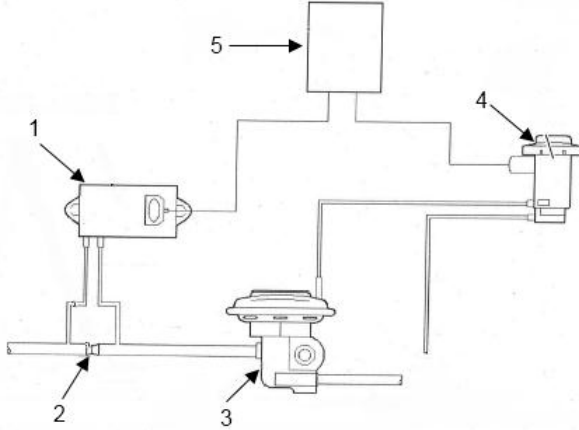
Şekil 1

- Poz. 1 = Fark basınç sensörü
- Poz. 2 = Fark basınç ölçüm noktası
- Poz. 3 = EGR valfi
- Poz. 4 = Egzoz gazı resirkülasyonu manyetik valfi
- Poz. 5 = Motor kontrol ünitesi

Egzoz gazı resirkülasyon oranlarının ölçüm değerleri, fark basıncı ölçüm noktasında (bkz. Şekil: 1) fark basınç sensörü tarafından ölçülür. Bu değerler, voltaj sinyali olarak motor kontrol ünitesine iletilirler. Teknik bir arızaya bağlı olarak, gerçekten yeniden dolaştırılan egzoz gazı miktarının hatalı ölçümü gerçekleşebilir. Burada, gövde üzerindeki hortum bağlantılarının her ikisi de (bkz. Resim: 2) doğru konumlandırma (Giriş / Çıkış tarafı) ve herhangi bir hasar bulunmadığı bakımından kontrol edilmelidir. Burada herhangi bir hata bulunamaması, fark basınç sensöründe bir arıza olduğu anlamına gelir; bu durumda sensörün yenilenmesi gerekir.

İlk önce pnömatik EGR valfi kontrol edilmelidir.  
Burada herhangi bir hata bulunamaması durumunda, hata kaynağı olarak fark basınç sensörü dikkate alınmalıdır.
