## **Honda S2000**

### **VIN-JHMAP1-5S200063'den itibaren tüm modeller**

#### **Gecikmeli hızlanma**

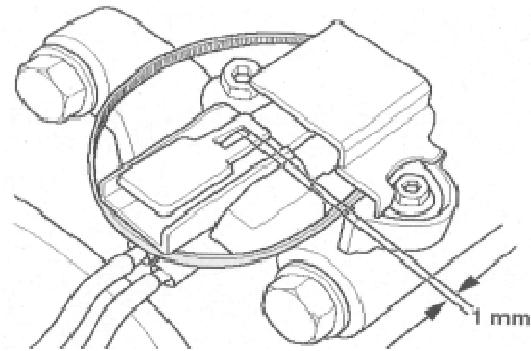
Söz konusu araçlarda motorun rölantide kötü çalıştığına veya hızlanma ancak gecikmeli olarak gerçekleştiğine dair bir şikayet alındığında, bu arızanın olası sebebi arızalı bir manifold basınç sensöründe kaynaklanabilir. Ayrıca, yukarıdaki arızayı teşhis etmek amacıyla emme manifold sensörünün çoklu bağlantılarında herhangi bir kötü bağlantı olup olmadığı da kontrol edilmelidir. Arızayı ortadan kaldırmak için emme manifoldundaki arızalı sensörü değiştirilmelidir. Söz konusu arıza, emme manifold sensörünün çoklu bağlantılarındaki bir sorundan kaynaklanması durumunda (örn. titreşim kaynaklı), dikkat etmek suretiyle sensörü bir kablo bağlantısı ile sabitlemek mümkündür (bkz. resim).
