FLAŞ BİLGİ

Opel Insignia

Model yılı: 2012 – 2013

Motor: 1.6L (LLU) A16LET

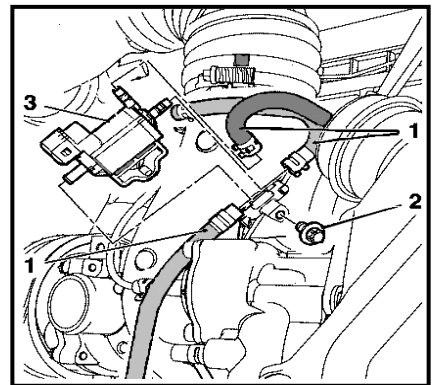
Şekil.

Bu araçlarda motorun güç kaybından şikayet ediliyorsa ve motor kontrol lambası yanıyorsa, bunun nedeni turbo şarjın manyetik valfinin (Wastegate) hatalı fonksiyonu olabilir. Ayrıca motor kontrol ünitesinin arıza belleğinde P0234 ve P0299 hata kodları kaydedilmiş olabilir.

Manyetik valfin çelik desteğindeki (fiş tarafı) yapışkan artıklar şalter fonksiyonunu engelleyebilir. Bunun nedeni üretim veya montaj sürecinde montajı kolaylaştırmak için "kaydırma maddesi" kullanımı olabilir.

Sorunu gidermek için turbo şarj-manyetik valfi değiştirilmelidir.

- Gerilimsizliği sağlayın veya manyetik valfi gerilimsiz hale getirin.
- Hortumların bağlantılarını ayırın (şekilde pozisyon 1).
- Vidayı sökün (şekilde pozisyon 2).
- Turbo şarj şalter manyetik valfini (şekilde pozisyon 3) değiştirin.
- Ardından vidayı ve hortumları yeniden takın.
- Kaydedilen hata kodlarını silin.
