# FLAŞ BİLGİ

**Peugeot**

**307 HDI**

**Motor kodu: 9HZ (DV6TED4)**

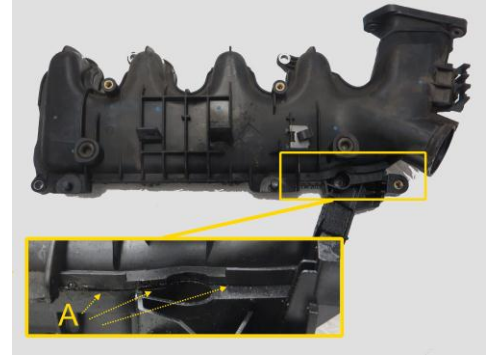
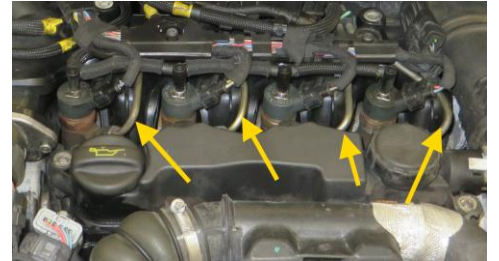
Yukarıda bahsedilen araçta, motor bölme paneli bölgesinde dalgalı bir gürültüyle birlikte, zayıf bir hızlanma tutumu tespit edilecek olursa, buna hasarlı bir emme manifoldunun neden olduğu düşünülebilir.

Emme manifoldu birbirine yapıştırılmış iki plastik yarım gövdeden oluşur. Sızdıran bir yapıştırma noktası (A), şarj basıncının artmasıyla birlikte hava kaçağına ve buna bağlı olarak da gürültü oluşmasına yol açar. Sızıntının boyutuna bağlı olarak, motor kontrol ünitesine aşağıdaki hata kayıtları da yapılabilir.

P0100 - Hava akış ölçer - Fonksiyon hatalı

P3008 - Aşırı miktarda hava tespit edildi

Bir sızıntı tespit edilecek olursa, emme manifoldu komple yenilenmelidir. Bir onarım imkanı bulunmamaktadır. Emme manifoldunu yenilemek için, enjeksiyon supaplarının (Enjektörler) yüksek basınçlı yakıt boruları da sökülmelidir. İleride başka sızıntılar oluşmasını önlemek için, boruları dikkatli bir şekilde sökün ve yeniden monte edin. Uzun süreli bir deneme sürüşü gerçekleştirin!
