FLAŞ BİLGİ

VW

Sharan (7M6 / 7M9)

Motor kontrol lambası yanıyor

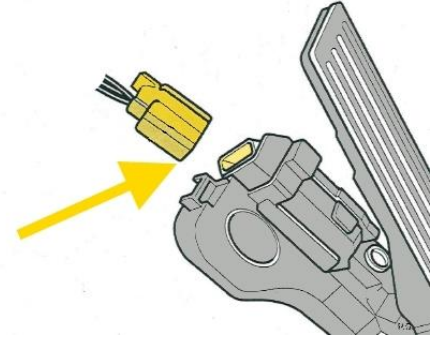
Resim 1

Yukarıda listelenen hata kodlarının tamamı, gaz pedalı sensörü bölgesindeki bir sorunla ilgilidir (Resim 1).

- Fiş bağlantısını hasarlı veya korozyona uğramış kontak pimleri (Resim 2, Resim 3) yönünden kontrol edin ve gerekirse yenileyin.
Yedek parçalar:
-Tek telli hat: 000 979 025 EA
-Sıkma konnektör: 000 979 940
- Gaz pedalı sensörünün sorunsuz çalışıp çalışmadığını kontrol edin
(Osiloskop aracılığıyla parazit veya potansiyometre kontrolü yapın) ve gerekirse yenileyin.

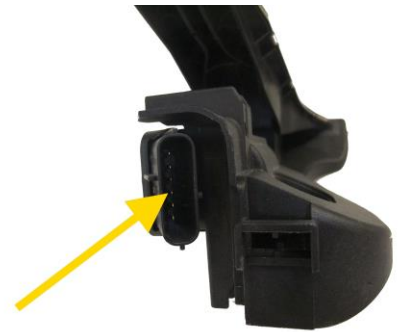
Resim 2

Bu durumda, gaz pedalı sensörü ile fiş (Resim 2) arasındaki bağlantıda oluşan yetersiz bir temas, yukarıda belirtilen problemin sorumlusudur.
