Alfa Romeo 10/2008 tarihinden sonra üretilen Mito

Sis farlarının çiğ ile kaplanması

Flaş bilgi

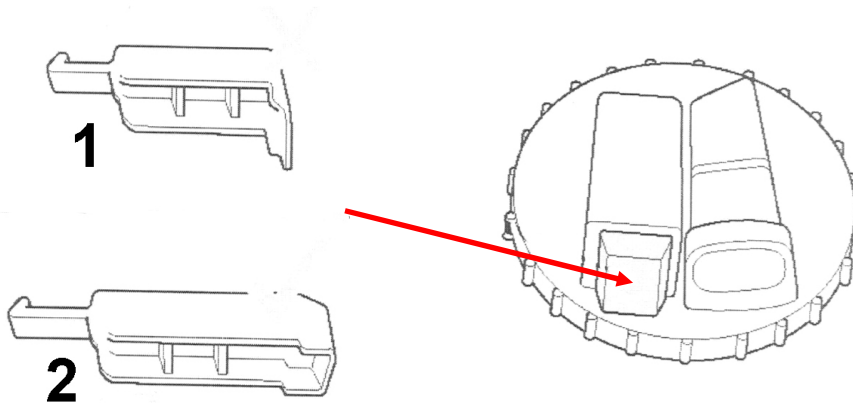
Yukarıda belirtilen durumdan şikayet ediliyorsa, bu mutlaka bir arıza olduğu anlamına gelmez. Sis farı mercek kapakları üzerindeki buğulanmada, ışıklandırmanın yapıldığı alan kısa huzmeli farlar açık olarak yapılan 20 dakikalık sürüş sonrasında tamamen kurumuş olmalıdır. Bu işlemin süresi çevre sıcaklığı ve havanın bağıl nemine bağlı olarak değişebilir. Bu işlem fizik yasalarına göre normaldir ve teknik açıdan hiç bir sakıncası yoktur. Bu fiziksel süreçlerin tam açıklaması "Farların Çiğ ile Kaplanması" isimli teknik bilgide mevcuttur. Bu teknik bilgi müşterilere karşı açıklama yapmak için çok yararlı bir kaynaktır. Ancak çiğlenme far mercek kapaklarının iç yüzeyinde de su damlacıkları oluşacak düzeyde ise, farların contaları hasar yönünden araştırılmalıdır. Önlem olarak farları yağsız basınçlı hava ile kurutunuz, gereğinde temizleyiniz. Sis farlarının havalandırma elemanlarını (bakınız. Resim. No. 1) çıkartınız. 71753060 ürün numaralı optimize edilmiş havalandırma elemanlarını farlara takınız (bakınız. Resim. No. 2).
