BMW E60

Farlarda çiy oluşması Farlara su sızması

Flaş bilgi

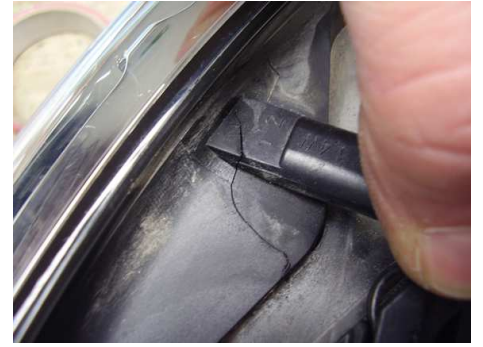
Resim 1

Yoğun bir çiy oluşumunun veya belli durumlarda farlara su sızmasının belirlenmesi halinde, buna yan işaret lambasının gövdesindeki bir çatlak yol açmış olabilir (Resim 1).

Yan işaret lambalarının gövdesi hasar görmüştür.

Çatlak oluşumu hatalı bir mekanik zorlama sonucu oluşabilir. Örneğin, bu bölgedeki cisimler veya aletler nedeniyle basınç uygulayan kuvvetlerin ortaya çıkması halinde: (Motor kapağının, aletleri veya cisimleri çıkartmadan kapatılması).

- Motor kapağının yanlış ayarı.

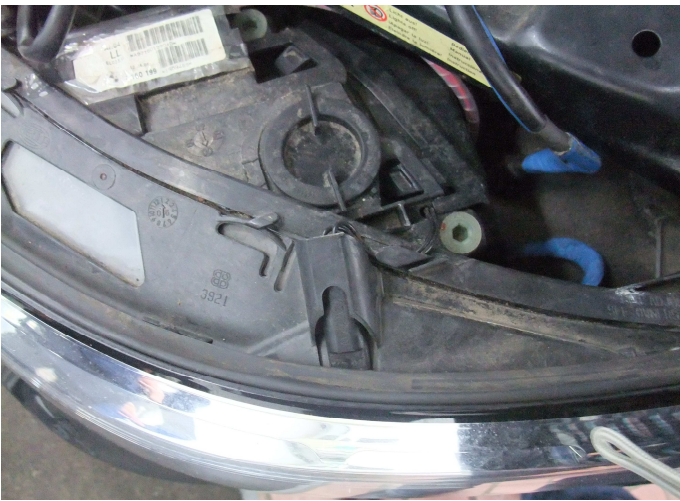
Yan işaret lambası kısmen CW-contası ile kaplanmıştır. (Resim 2)

Farın üstten görünümü (Resim 2)
