## Citroen Berlingo Üretim yılı 2002-2008

### Kısa huzmeli far arızası

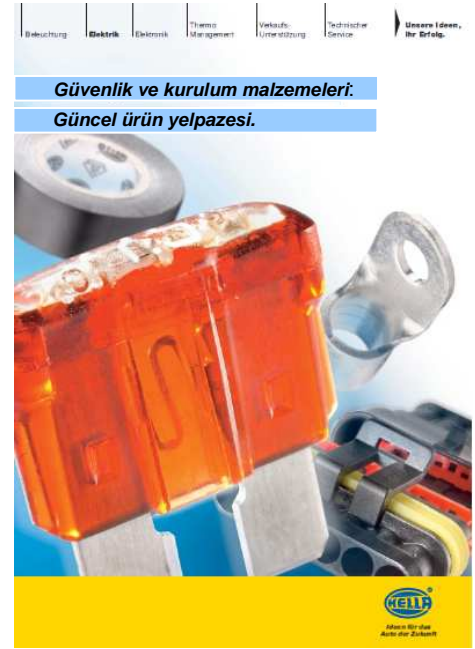
Müşteri yukarıda belirtilen arızadan şikayet ediyorsa, bunun nedeni aşınmış kablo şebekesi olabilir. Ayrıca elektrik arızaları/fonksiyon arızaları da söz konusu olabilir. Kablo şebekesi motor bölümündeki sigorta kutusundan (ön sol) çıkar, tekerlek muhafazasındaki bir geçiş deliğinden geçerek farlara ulaşır. Bu delikte kablo koruması olmaması nedeniyle titreşimler nedeniyle kablo şebekesi aşınabilir. Bu da yukarıda anılan arızalara neden olabilir. Bu durumda kablodaki hasarlı noktalar onarılmalıdır. Daha sonra kablo şebekesi geçiş deliği bölgesinde bir esnek boru yardımıyla korunarak yeniden aşınmalar oluşması engellenmelidir. Aşağıda esnek borulara bir genel bakış mevcuttur. Kurulum malzemelerine ilişkin ayrıntılı bilgileri Hella broşüründe, 9Z2 999 029-115 sipariş numarası altında bulabilirsiniz.
