FLAŞ BİLGİ

Citroen C3 Pluriel (HB)

Arka lambaya su girmesi

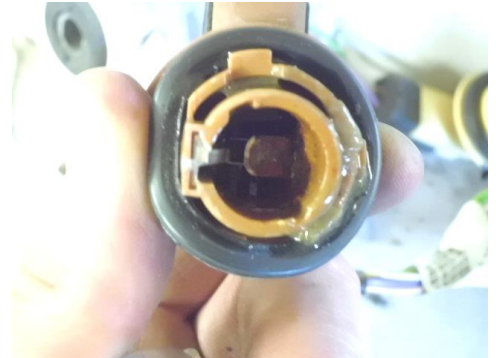
Resim 4

Daha sonra lambanın yan klipsleri sökülmeli (Resim 3), çıkartılmalı ve ampul yuvaları vidalanarak dışarı alınmalıdır. Bu işlemler sırasında kirlere ve korozyona dikkat edilmelidir (Resim 4).

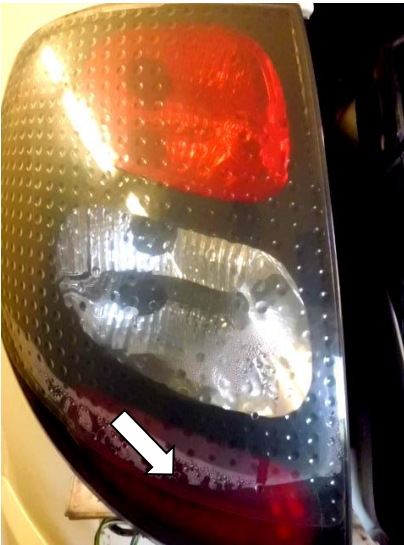
Resim 1

Yukarıda belirtilen araçlarda, su girmesine bağlı olarak (Resim 1) arka lamba işlevlerinin çalışmaması söz konusu olabilir.

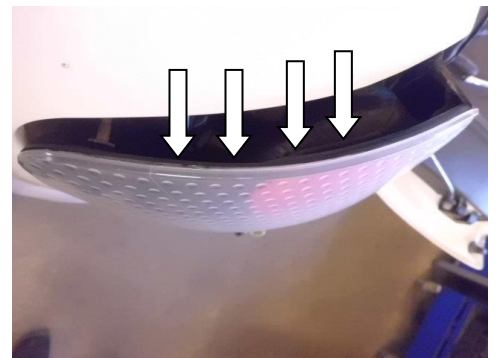
Resim 5

Çoğu durumda plastik malzemenin hatalı bir kaynak dikişi (lambanın üst kısmında), lamba içerisine su girmesinden sorumludur (Resim 5).
