De verf van de gloeilamp bladert af

Bij voertuigen met oranjekleurige pinkergloeilampen bladert de verf af

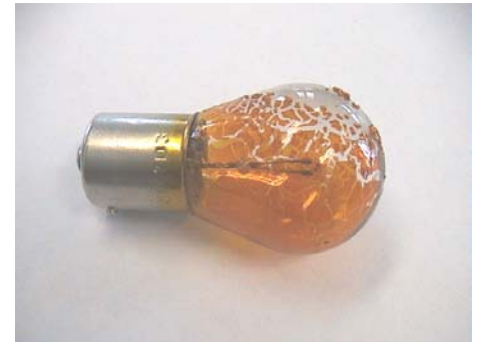
Sommige voertuigen van de meest verschillende merken vallen door een ongewoon wit, of sterk verschillend flikkerlicht op.

Dit wordt veroorzaakt door het feit dat de oranjekleurige verf op het glazen lichaam geleidelijk afbladert.

Bij de eerste generatie van deze lampen vertoonde de verf deels nog thermische zwakke punten. Door de uitzetting van de verf wegens de verwarming van de lamp vormden zich in de loop van tijd zeer kleine scheuren. Binnendringend condenswater versnelde dit proces. Bij meer recente gloeilampen duikt dit probleem niet meer op, aangezien de verf, met betrekking tot de warmtebestendigheid en het klevend vermogen, door de constante verdere ontwikkeling aanzienlijk verbeterd werd.

Tijdens inspecties of andere werkzaamheden moet in versterkte mate aandacht aan de lichtinstallatie geschonken worden. Indien nodig, de lampen vervangen.
