Condensação das luzes traseiras

Vidros de remate das luzes traseiras embaciados

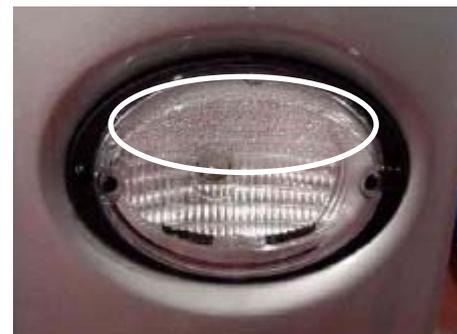
Fig. 1

Se surgirem queixas relativamente ao motivo acima referido, não significa que se trate obrigatoriamente de uma avaria. No caso de embaciamento do vidro de remate, a superfície técnica de iluminação deve secar dentro de um determinado espaço de tempo com a lâmpada de incandescência ligada. No entanto, a duração deste processo pode variar em função da temperatura ambiente e da humidade relativa do ar. Este processo é normal, tendo em conta as leis físicas e os conceitos técnicos, uma vez que o reflector está protegido das influências da condensação. Devido à ligação da lâmpada de incandescência, o ar no interior da luz aquece. Devido à ventilação das luzes traseiras, o ar seco, aquecido e em fase de expansão desloca-se para fora da carcaça das luzes traseiras. Após desligar a lâmpada de incandescência, o ar na luz traseira volta a arrefecer lentamente. Consequentemente, o ar saturado de humidade é "aspirado" de fora para dentro das luzes. Devido a esta circunstância, é possível que, com uma humidade do ar elevada e altas diferenças de temperatura, a condensação se forme no interior do vidro de remate. Esta situação é particularmente reforçada nas épocas frias do ano e quando o tempo está húmido. Se, no entanto, a condensação for tão forte que dê origem à formação de gotas de água no vidro de remate (ver figura 1) ou até mesmo à acumulação de água na zona inferior da luz (ver figura 2), a junta de vedação deve ser verificada quanto a danos e, se necessário, substituída. Do mesmo modo, deve controlar-se um eventual "assentamento" da(s) abertura(s) de ventilação da luz. Como medida de secagem, a luz pode ser limpa com ar comprimido isento de óleo. No entanto, se a acumulação de água na luz se mantiver, esta terá de ser substituída.
