Audi TT - Seitliche Blinkleuchte Instandsetzen | HELLA

Audi TT

Bj.: 2002

Seitliche Blinkleuchte Instandsetzen

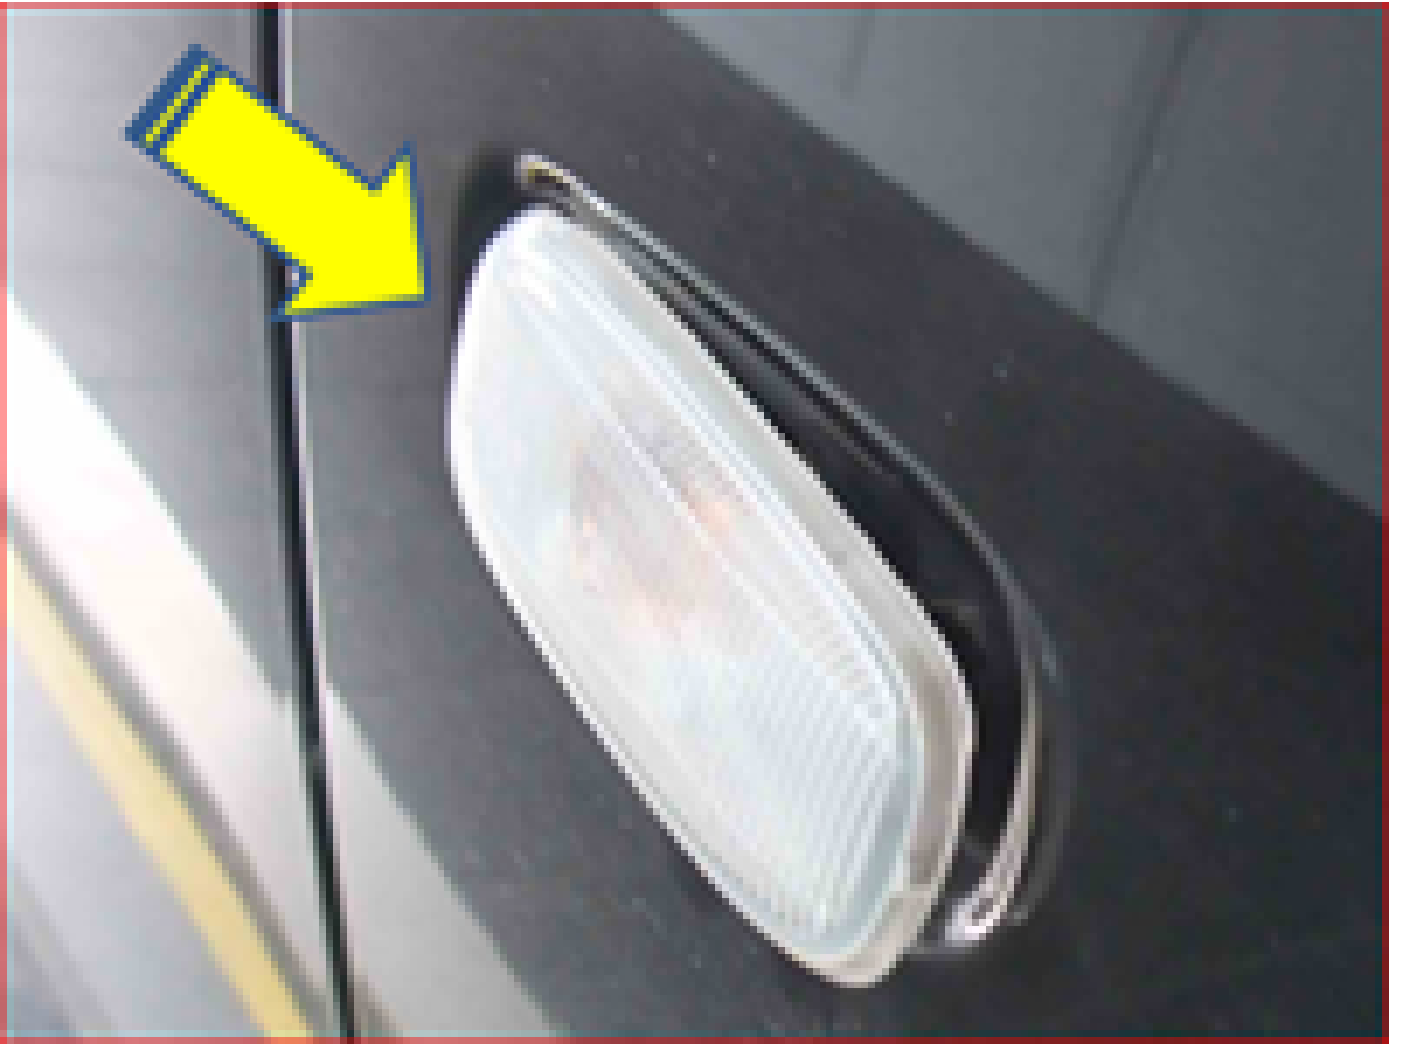
Abb.1

Wird beim o.g. Fahrzeug ein Defekt an der zusätzlichen seitlichen Blinkleuchte (Abb.1) bzw. am Lampenträger bemängelt, ist dies wie folgt instand zu setzen.

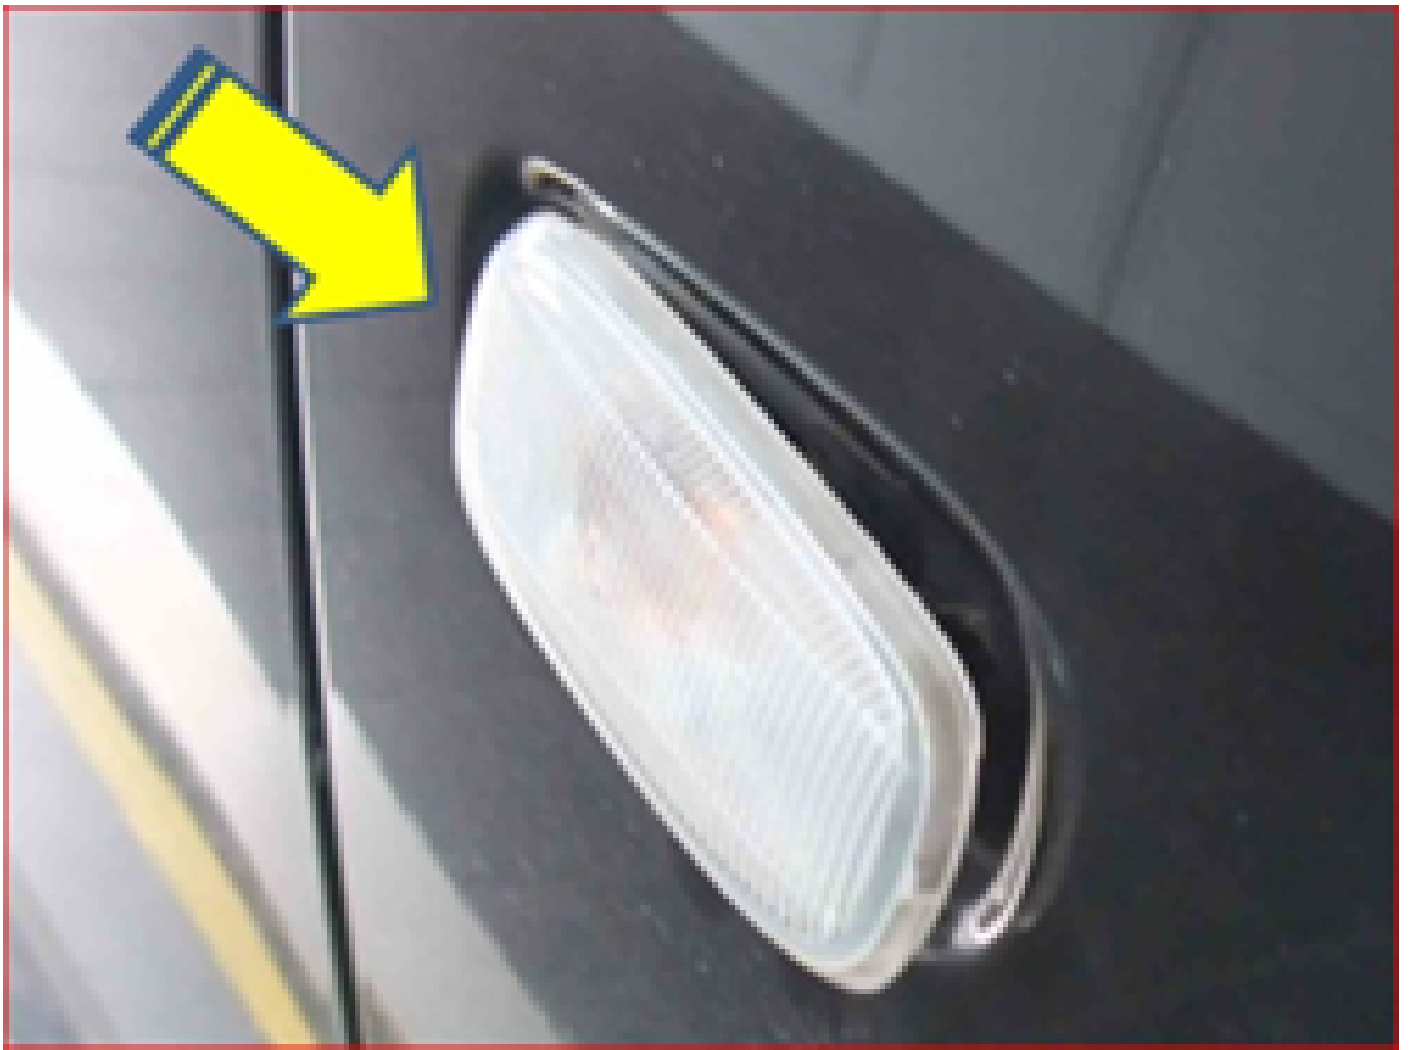
Abb.2

- Spannungsfrei schalten.
- Blinkleuchte in Fahrtrichtung gegen die Haltetasche drücken, siehe Pfeilrichtung (Abb.2); und aus dem Kotflügeldurchbruch herausnehmen.
- Das Gehäuse von der Lampenfassung abziehen (Abb.3).
- Leuchtmittel ggf. ersetzen (Abb.3).
- Funktionstest durchführen (Abb.4).
- Einbau in umgekehrter Reihenfolge.

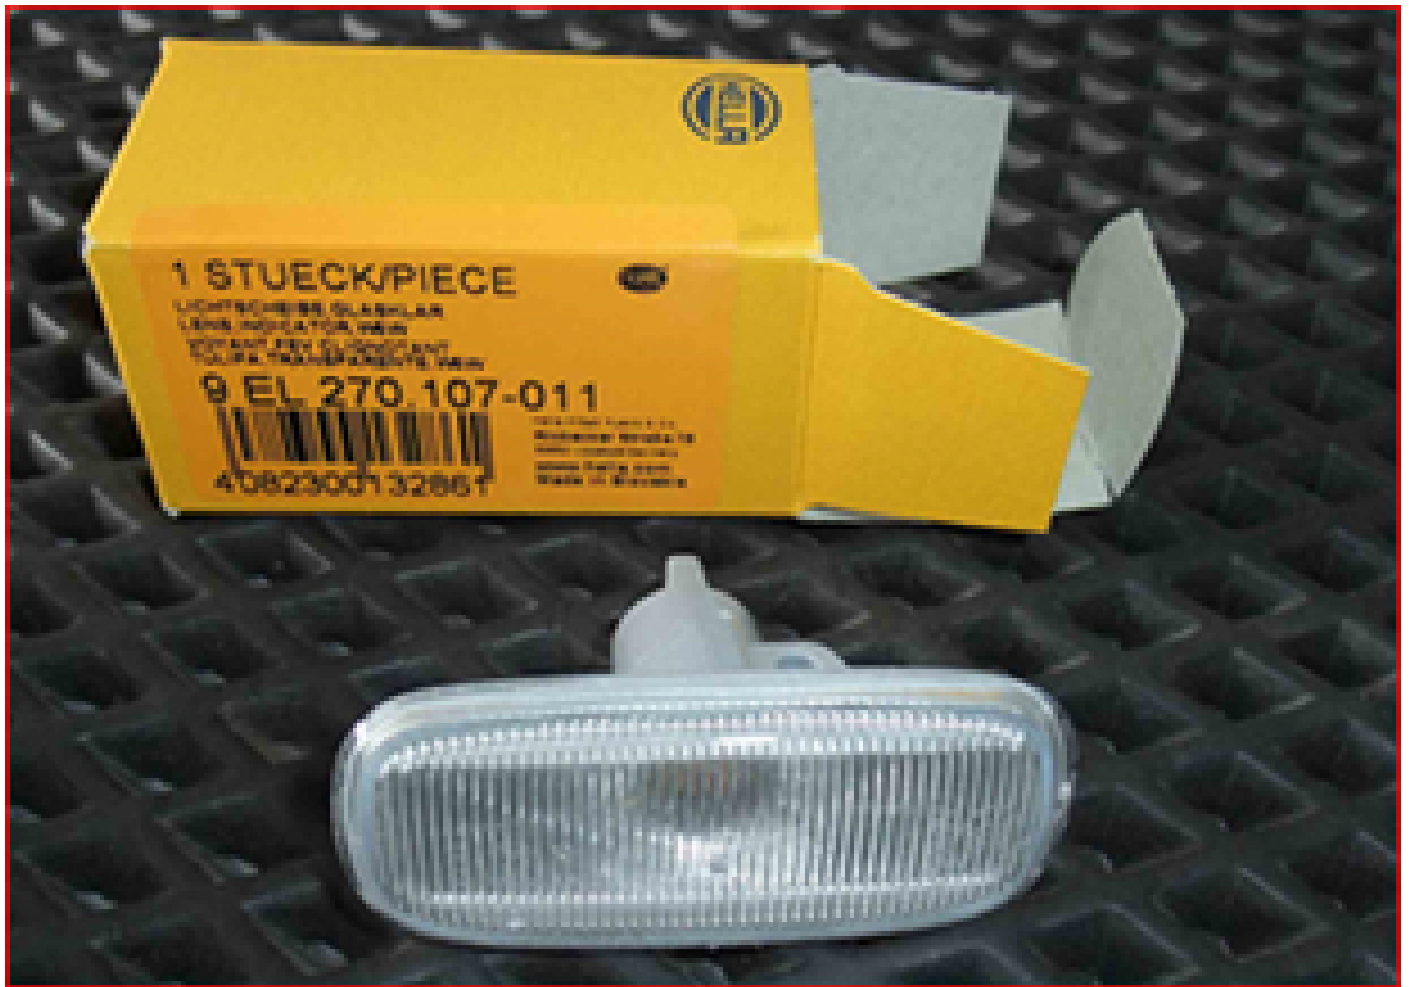
Glühlampe

WY5W = 8GP 003 594-541
