BMW 1 er - Kühlmittelverlust / Kühlmittelsensor | HELLA

1 er (F20)

Motor: N13 B16A

Kühlmittelverlust / Kühlmittelsensor

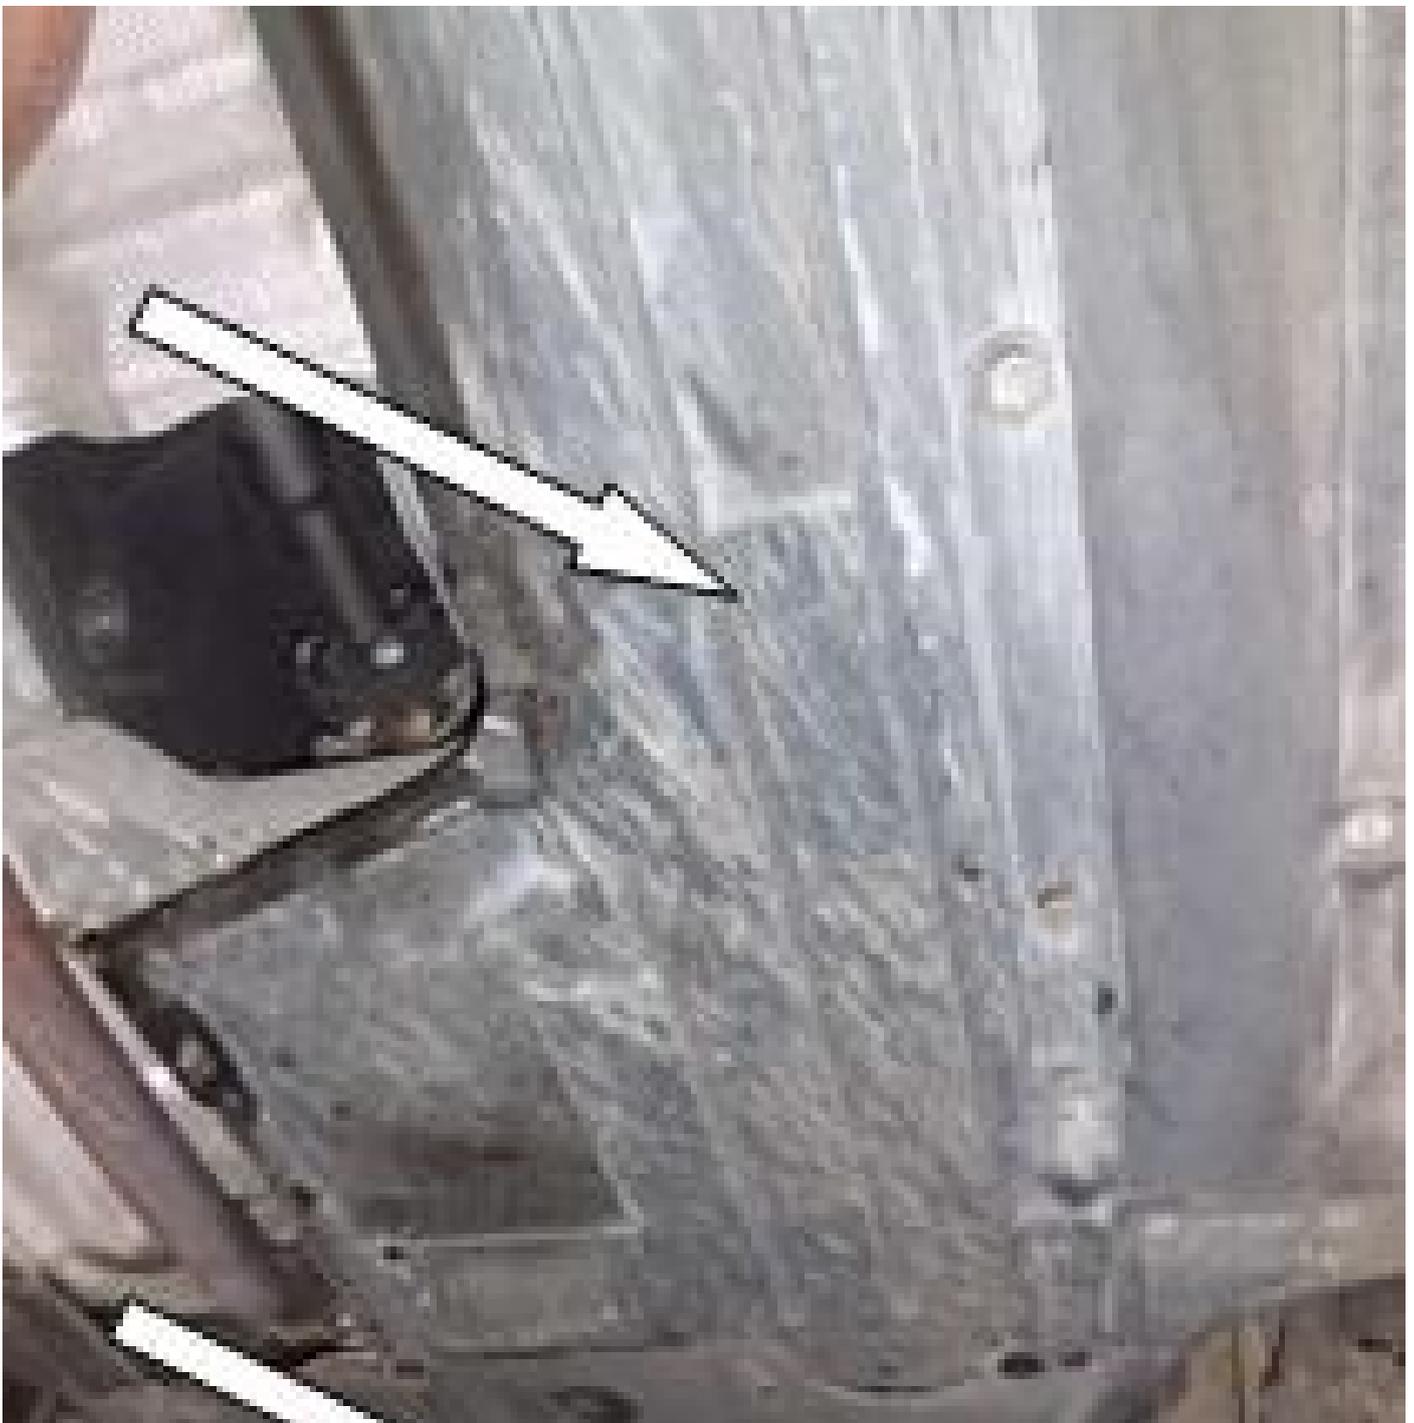
Bild 1

- Verkleidungen am Unterboden (Motor/Getriebe), Bild 1, entfernen
- Querstrebe (Bild 2) abbauen
- Der Kühlmittelsensor befindet sich rechts oberhalb der Kupplungsglocke (Bild3)
- Mit Hilfe eines Spiegels lässt sich die Position des Sensors bzw. des Steckers ermitteln
- Stecker (Bild 4) entriegeln und abziehen
- Sensor entriegeln (beide Rastnasen zusammendrücken) und herausziehen Achtung: Kühlmittel tritt aus!
- Durch einen Riss im Gehäuse des Kühlmitteltemperatursensors (Bild 5) tritt Kühlmittel aus

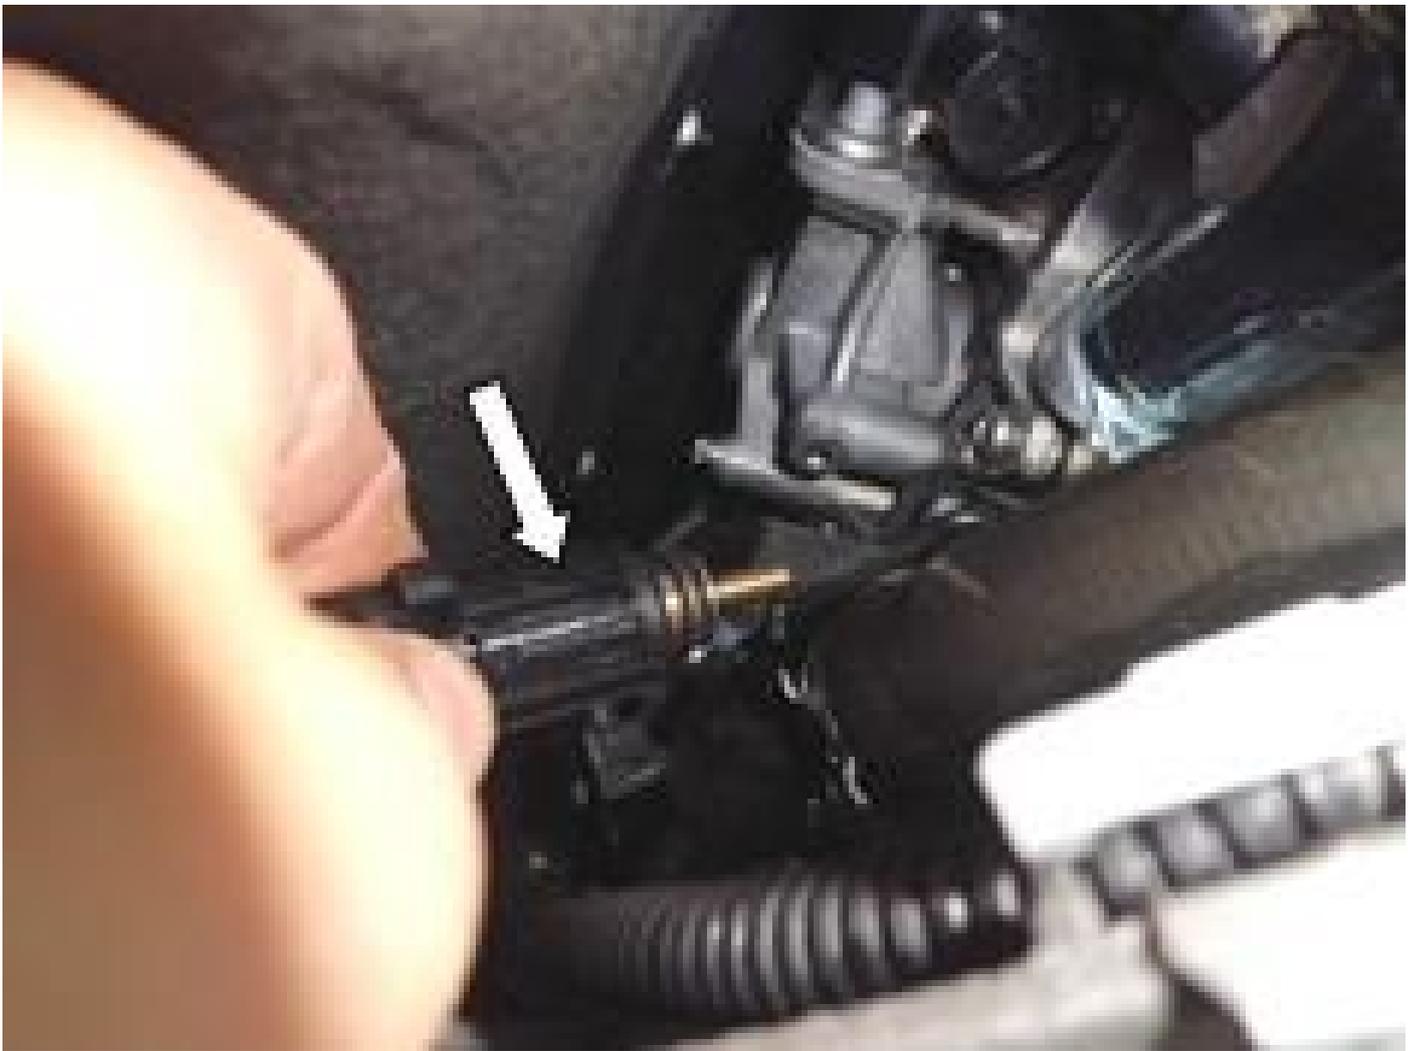
Bild 5

Bei o.g. Fahrzeugen kann es zu einem schleichenden Kühlmittelverlust durch einen defekten Kühlmittelsensor kommen.
