BMW 118i - Störende Geräusche aus dem Motorraum

Datenblatt	
Hersteller	BMW
Fahrzeugmodell	F21
Motor	N13
Baujahr	Ab 2011
Symptom	Störende Geräusche aus dem Motorraum

Rasselgeräusche aus dem Motorraum nach dem Kaltstart

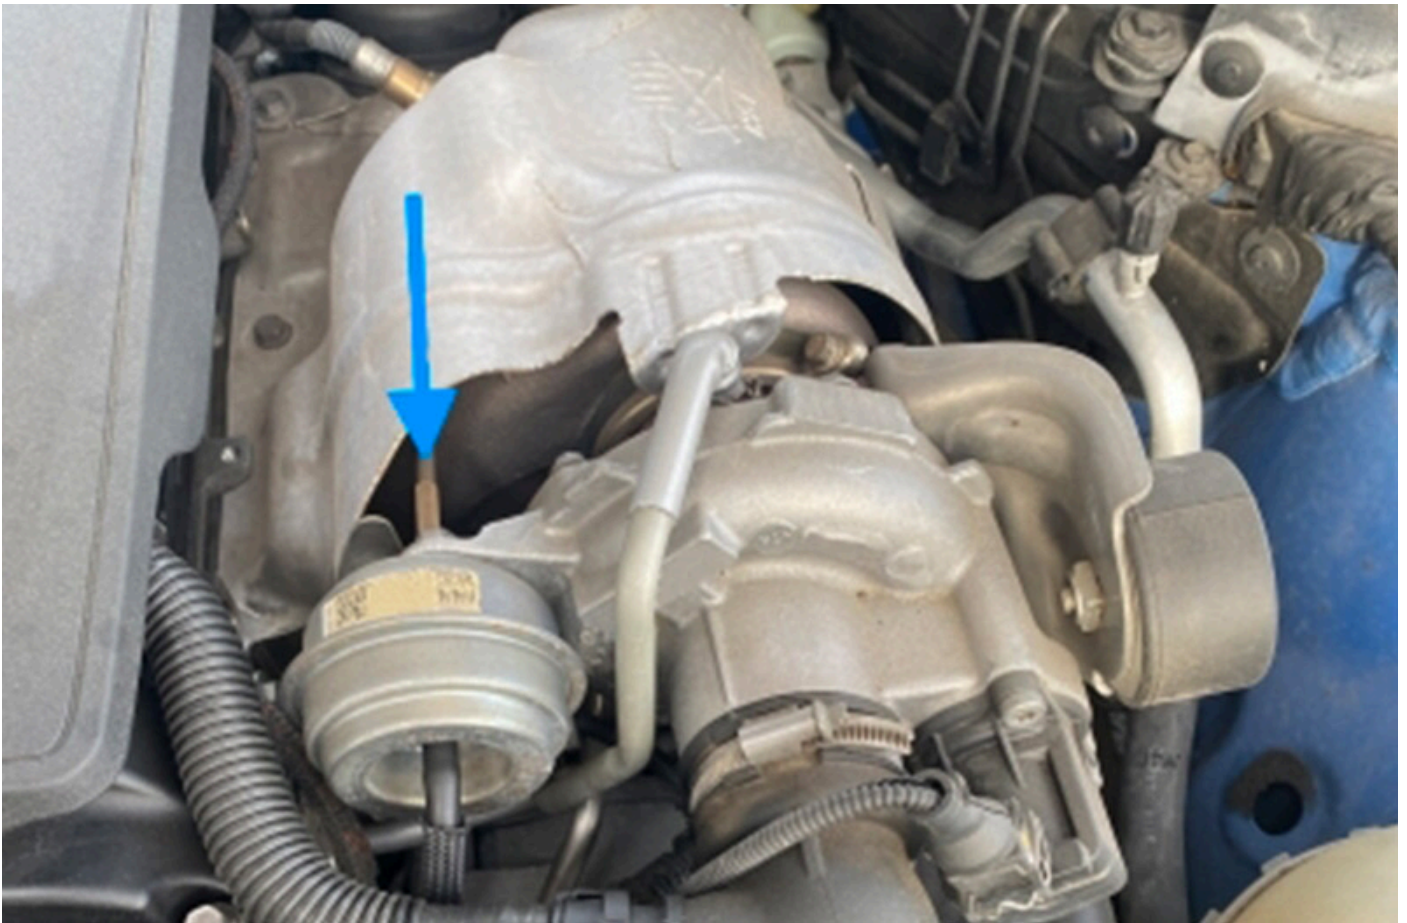
Bei oben genannten Fahrzeugmodellen kann es vorkommen, dass kurz nach dem Motorstart störende Rasselgeräusche aus dem Motorraum wahrgenommen werden. Eine mögliche Ursache können hier Vibrationsgeräusche an dem Betätigungsgestänge der Bypass Klappe am Turbolader sein.

Durch leichten Druck mit einem Schraubendreher auf die Zugstange der Ladedruckdose (Bild) kann geprüft werden, ob sich das Geräusch verändern lässt. Sollte im Rahmen der Fehlersuche kein anderer Mangel an der Hebelmechanik festzustellen sein wird seitens des Fahrzeugherstellers eine Abhilfe durch ein Softwareupdate angeboten. Durch die Aktualisierung wird die Ansteuerung der Unterdruckdose in der Warmlaufphase erhöht, wodurch das Toleranzspiel am Gestänge ausgeglichen wird. Eine Software-Aktualisierung kann zum Beispiel über Hella-Gutmann [macsRemote Services](#) oder einem PassThru-fähigen Diagnosegerät der [mega macs-Serie](#) erfolgen. Des Weiteren ist ein registrierter Zugang zum Online- Portal des Fahrzeugherstellers erforderlich. Sollte kein entsprechendes Equipment vorhanden sein, wenden Sie sich in diesem Fall an eine autorisierte Fachwerkstatt.
