# BMW 530d GT F07 - Ausfall der Fahrdynamikregelung

Datenblatt	
Hersteller	BMW
Fahrzeugmodell	530 GT F07
Motor	3.0d
Baujahr	2010 - 2017
Symptom	Ausfall Fahrdynamikregelung
Empfohlenes HGS Tool	mega macs X

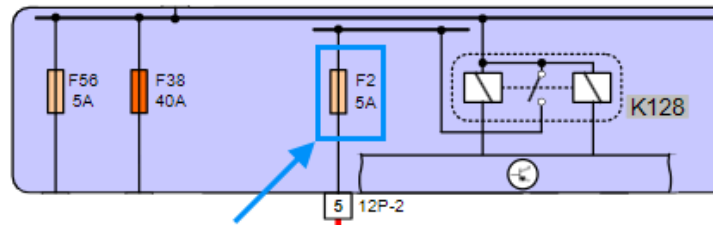
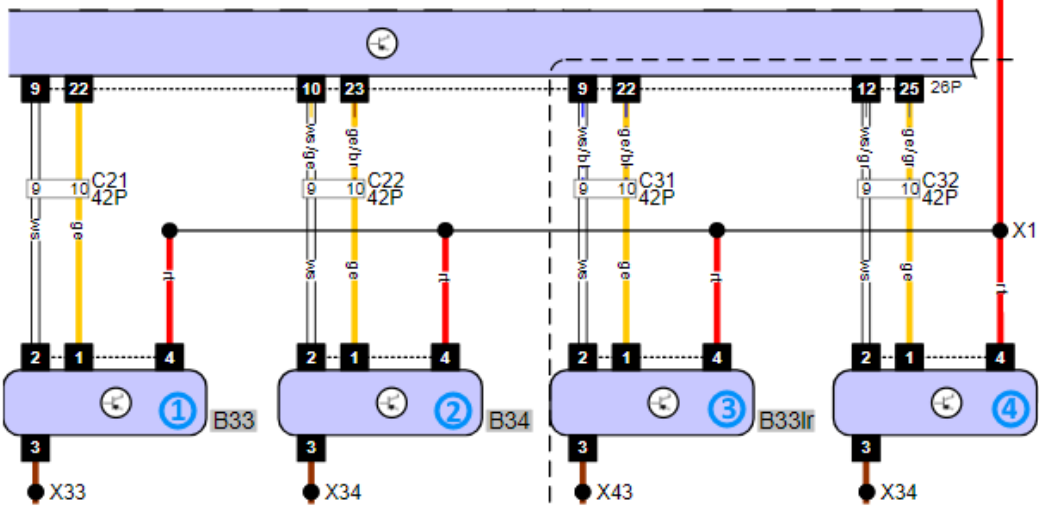
Bildunterschrift Schaltplan: 1-4 = Türgriffelektroniken

Im Rahmen der Fehlersuche sollten zuerst die Sicherungen geprüft werden. Hier ist besonders auf die Sicherung F2 (5A) in der Zentralelektrik im Innenraum zu achten. Diese sichert nicht nur die Spannungsversorgung des Fahrdynamiksteuergeräts ab, sondern auch die Spannungsversorgung der Türgriffsensoren.
