Chevrolet Cruze - Ausgleichsbehälter / Kühlmittelverlust | HELLA

Ausgleichsbehälter / Kühlmittelverlust

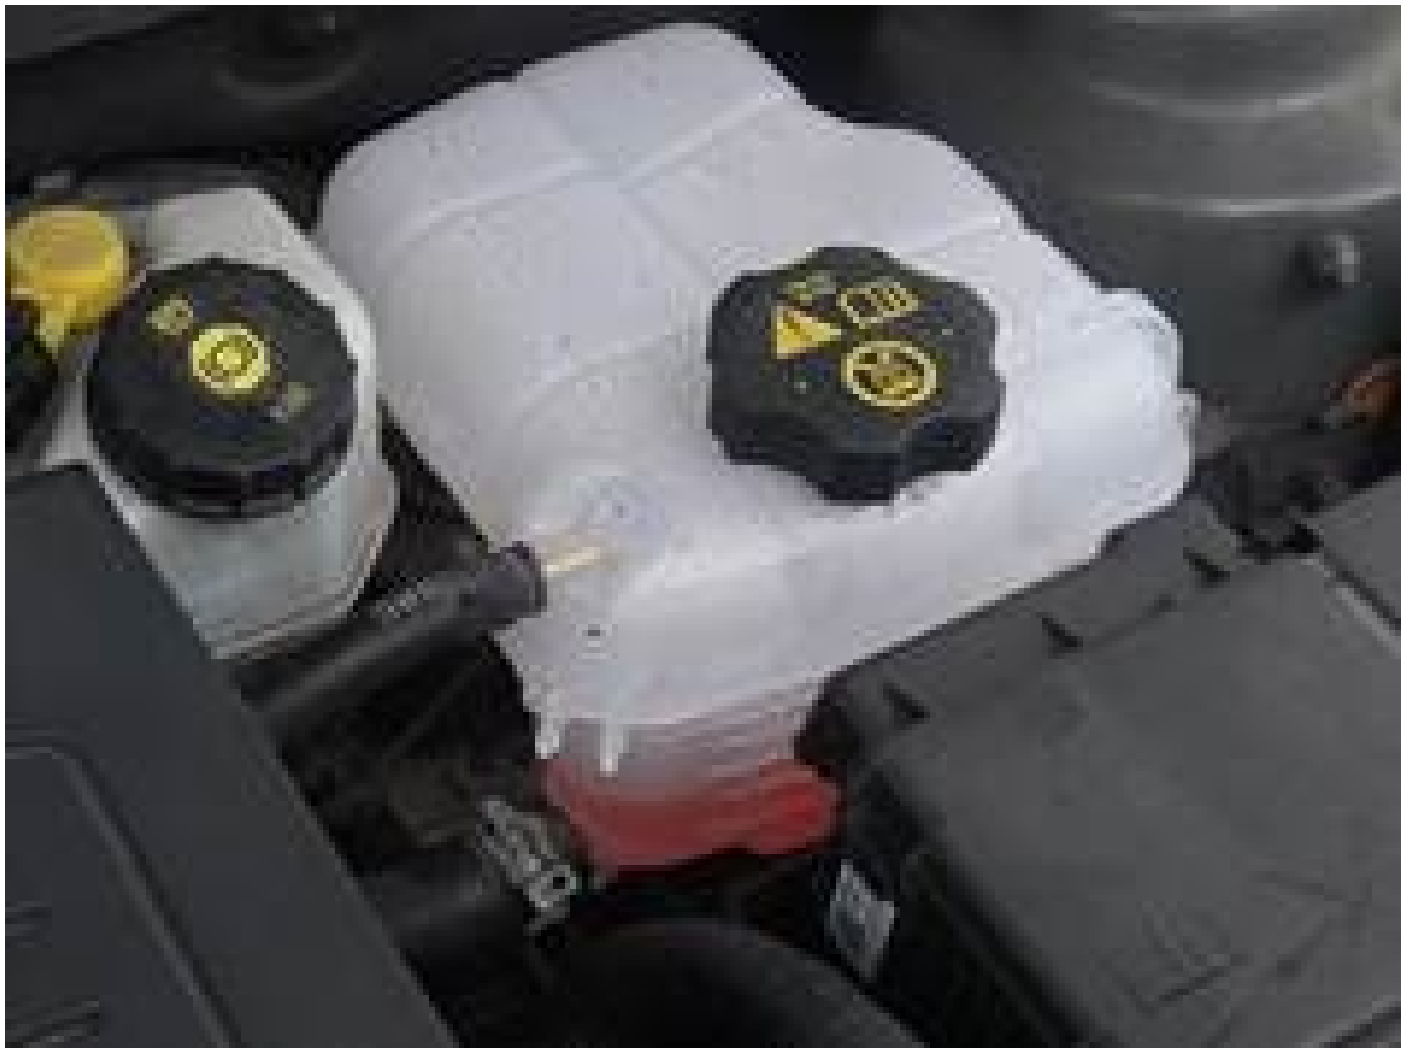
Bei o.g. Fahrzeugen kann es, aufgrund von Rissen am Rücklaufstutzen des Ausgleichsbehälters, zum Kühlmittelverlust kommen.

Die Risse entstehen durch thermische Belastung und führen eventuell zum Kühlmittelverlust. Eine hieraus resultierende Erhöhung der Motortemperatur wird im Kombiinstrument akustisch und optisch signalisiert. Gegebenenfalls geht der Motor in den „Notlauf“.

Um Abhilfe zu schaffen sollte der Ausgleichsbehälter überprüft und bei Bedarf erneuert werden.
