# Fiat Punto199 Kühlwasserverlust

Hersteller	Fiat
Fahrzeugmodell	Punto 199
Motor	1,2i /1,4i 8-Ventiler
Baujahr	2012 - 2019
Symptom	Kühlwasserverlust

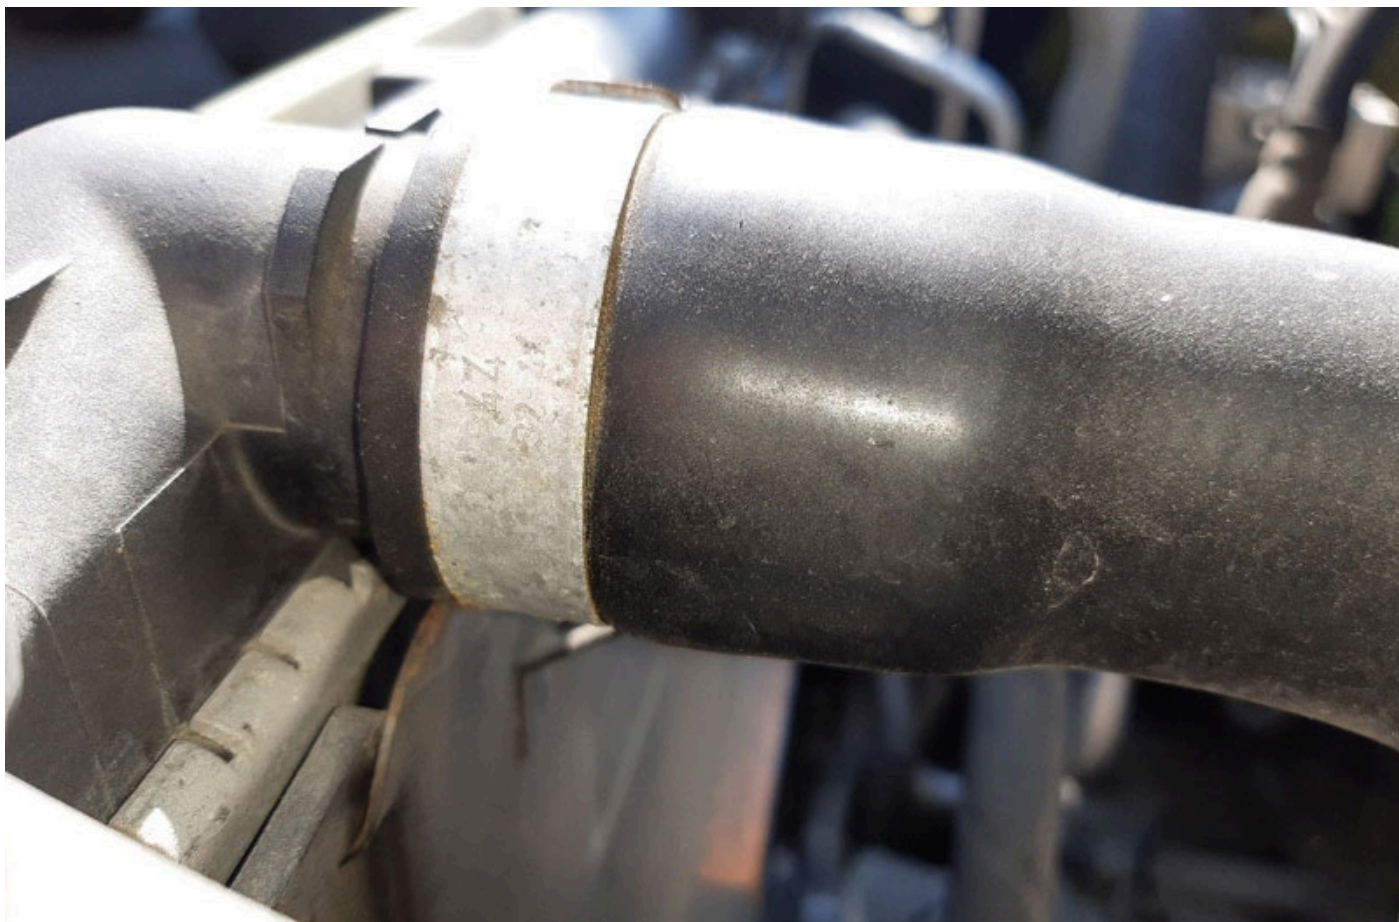
Sollte es bei o.g. Fahrzeugen zu einem Verlust von Kühlmittel kommen, ist dem oberen Kühlmittelschlauch am Kühler besondere Aufmerksamkeit zu schenken.

<p>Kühlwasserschlauch am Kühler</p>

Wird hier eine Undichtigkeit festgestellt, kann der Schlauch gegen eine modifizierte Version (55703225) ersetzt werden.

Nach der Reparatur muss nach Herstellervorgabe das [Kühlsystem neu befüllt](#) , das [Kühlsystem entlüftet](#) und auf Dichtigkeit geprüft werden.
