Jeep Infotainment Panasonic VP4R-A: Blasenbildung und Ablösung des Touchscreens

Datenblatt

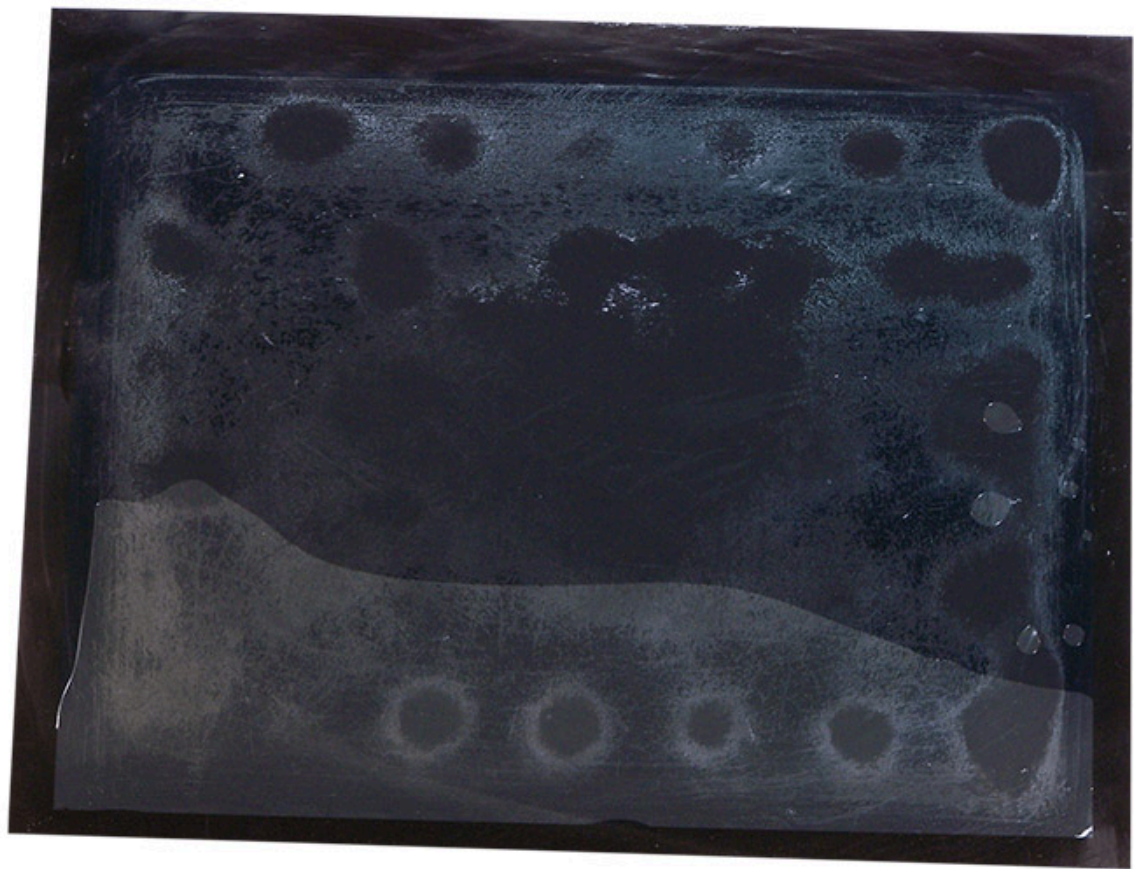
Blasenbildung unter dem Bildschirm | Ablösung des Touchscreens | Probleme mit der Bildschirmanzeige | Keine Reaktion des Touchscreens

Funktionsstörung des Touchscreens durch physischen Defekt

Der Touchscreen des Fahrzeugs weist optische Mängel wie Blasen oder Ringe auf (wie auf dem Bild zu sehen), reagiert nicht richtig, wenn Sie darauf drücken, und ist in einem der oben genannten Fahrzeugmodelle eingebaut.

Dank der Partnerschaft zwischen Faurecia Clarion Electronics und HELLA haben wir einen Reparaturprozess entwickelt, bei dem die [Teile ausgetauscht](#) werden, die für diese Fehlfunktion verantwortlich sind.

Dadurch können Sie die volle Funktionalität und Ästhetik Ihres Panasonic VP4R-A-Bildschirms innerhalb kürzester Zeit wiederherstellen, und das zu einem Preis, der weit unter dem eines neuen Teils liegt.
