Kia Niro - Geräusche aus dem Motorraum

Datenblatt	
Hersteller	Kia
Fahrzeugmodell	Niro
Motor	Alle Modelle mit Hybridantrieb
Motorcode	G 4 LE
Baujahr	2018 - 2019
Symptom	Geräusche aus dem Motorraum
Fehlercode	P2600

Geräusche aus dem Motorraum + Fehlercode P2600

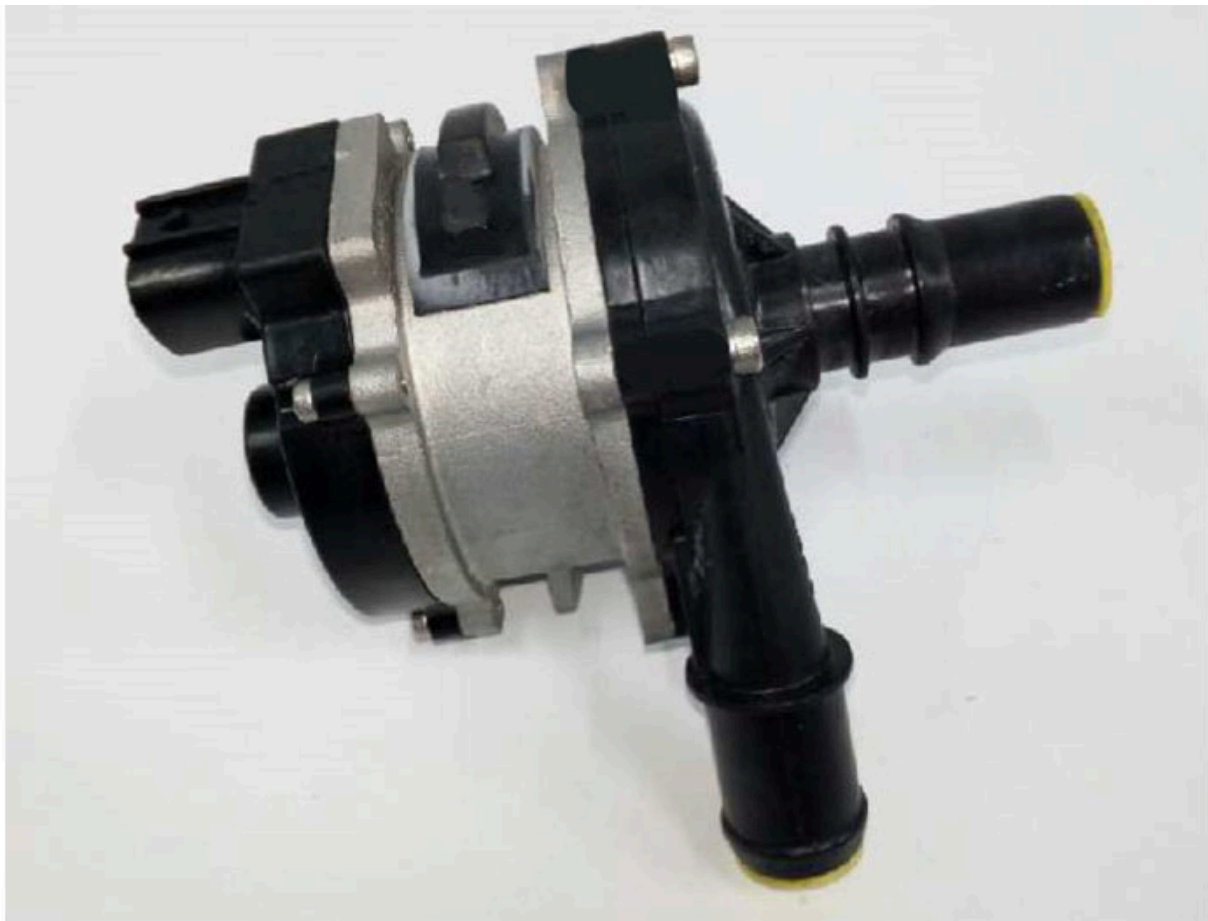
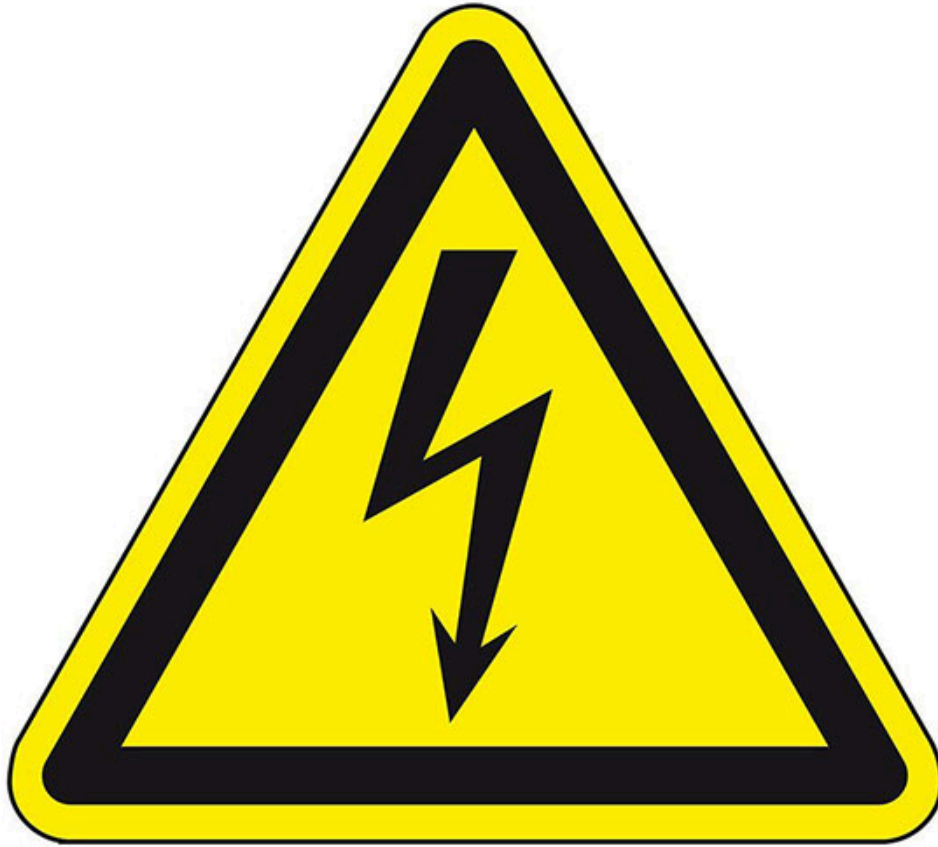
Werden bei o.g. Fahrzeugen ungewöhnliche Geräusche aus dem Motorraum wahrgenommen, kommt als Ursache eine fehlerhafte elektrische Kühlmittelpumpe in Betracht. Oftmals ist auch noch der Fehlercode P2600 (Kühlmittelpumpe) im Steuergerät hinterlegt.

Ursache hierfür kann eine interne Korrosion durch Wassereintritt in den Pumpenmotor sein. Um Abhilfe zu schaffen kann wie folgt vorgegangen werden:

- Kühlmittelpumpe ausbauen und zerlegen
- Wenn keine Korrosionsspuren vorliegen: Pumpe mit Reparaturkit (251000-3HZ0FFF) instandsetzen
- Bei sichtbarer Korrosion Pumpe erneuern
- Mehrfachstecker der Kühlmittelpumpe auf Korrosion prüfen und ggf. reinigen/instandsetzen
- Kühlsystem befüllen/entlüften und auf Dichtigkeit prüfen
- Fehlerspeicher löschen

- Probefahrt durchführen
