# Lexus GS300/GS350 - Kondenswasserablauf | HELLA

**Lexus**

**GS300/GS350**

## **Kondenswasserablauf**

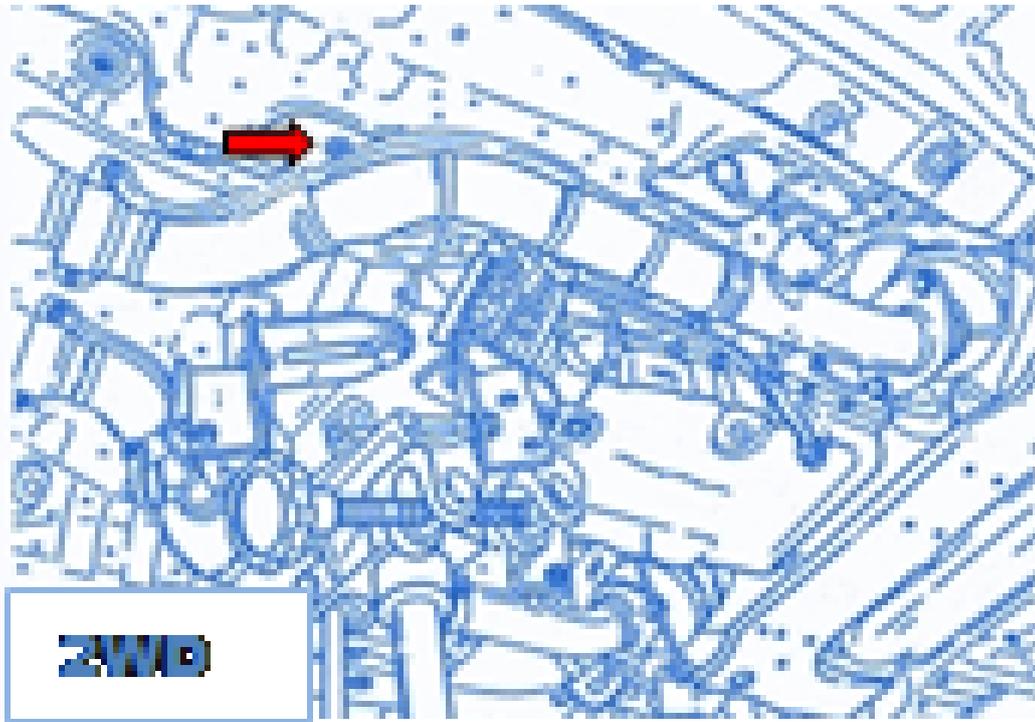
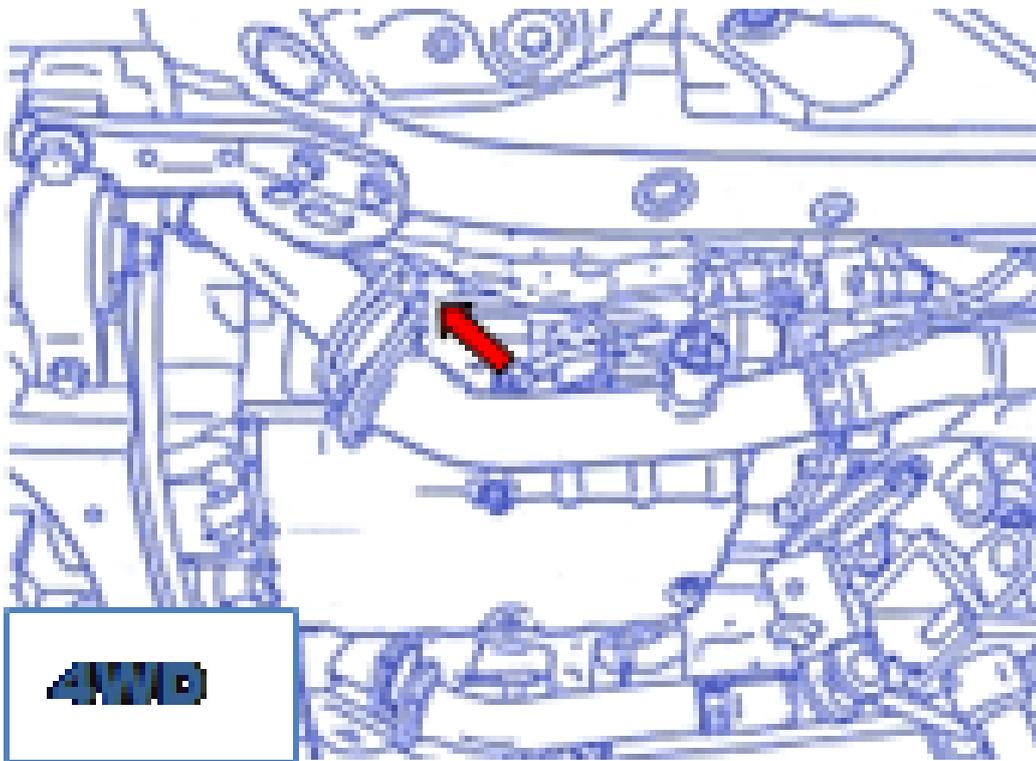
Der Kondenswasserablauf wird sichtbar, wenn sie auf der Getriebeseite stehen und sich den Fahrzeugunterboden oberhalb des Getriebes ansehen (Zeichnungen).

Sie haben nun die Möglichkeit die Tülle des Kondenswasserablaufs mit einem langen, stumpfen Gegenstand zu reinigen oder die Tülle gegen eine geänderte Version auszutauschen. Weitere Informationen erhalten sie beim jeweiligen Vertragshändler.
