# Lexus IS250/IS350 - Kondenswasser im Innenraum | HELLA

**Lexus**

**IS250/IS350**

## **Kondenswasser im Innenraum**

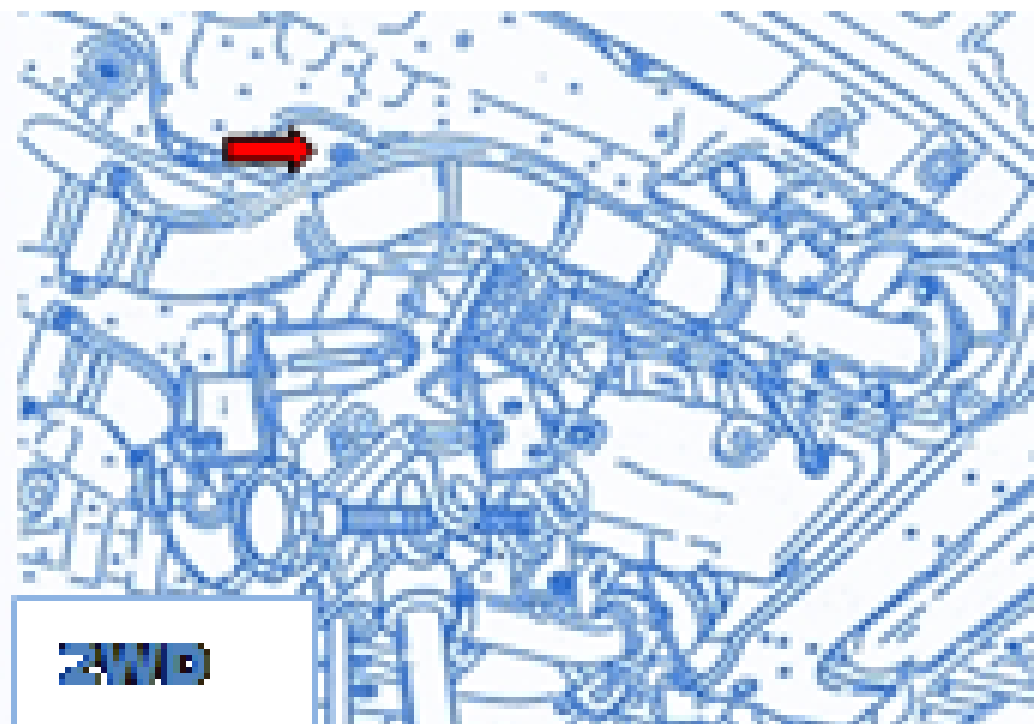
Der Kondenswasserablauf wird sichtbar, wenn sie auf der Getriebeseite stehen und sich den Fahrzeugunterboden oberhalb des Getriebes ansehen (Zeichnungen).

Sie haben nun die Möglichkeit die Tülle des Kondenswasserablaufs mit einem langen, stumpfen Gegenstand zu reinigen oder die Tülle gegen eine geänderte Version auszutauschen. Weitere Informationen erhalten sie beim jeweiligen Vertragshändler.
