Mercedes E-Klasse - Starter nach Austausch ohne Funktion | HELLA

W210 (E-Klasse)

Starter nach Austausch ohne Funktion

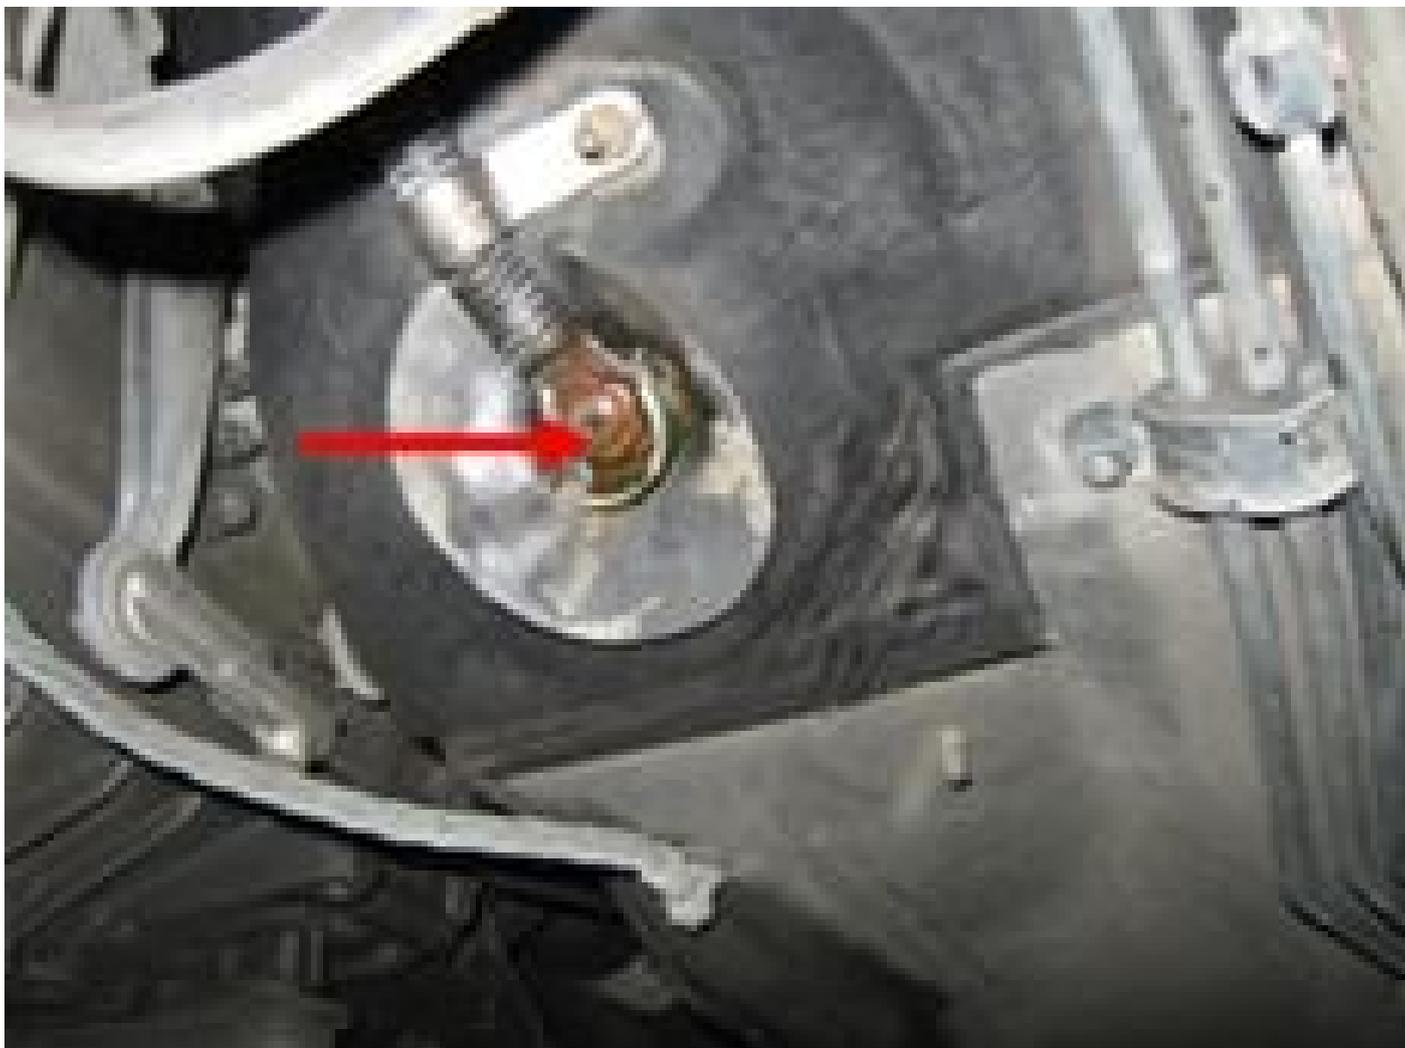
Bild 1

Beim Ausbau des Starters besteht teilweise die Notwendigkeit die Batterie-Plus-Verbindung am Unterboden des Fahrzeugs (Bild 1) zu lösen bzw. neu zu befestigen. Dabei kann sich die Gegenseite der Verbindung (im Fahrzeug-Innenraum, Bild 2) lösen. Somit besteht eine Unterbrechung der Stromzufuhr. Das Fahrzeug startet nicht bzw. der Starter zeigt keine Funktion.
