Opel Insignia - Kühlmittelverlust / AGR-Kühler | HELLA

Insignia

Motor: 2,0 CDTi

Kühlmittelverlust / AGR-Kühler

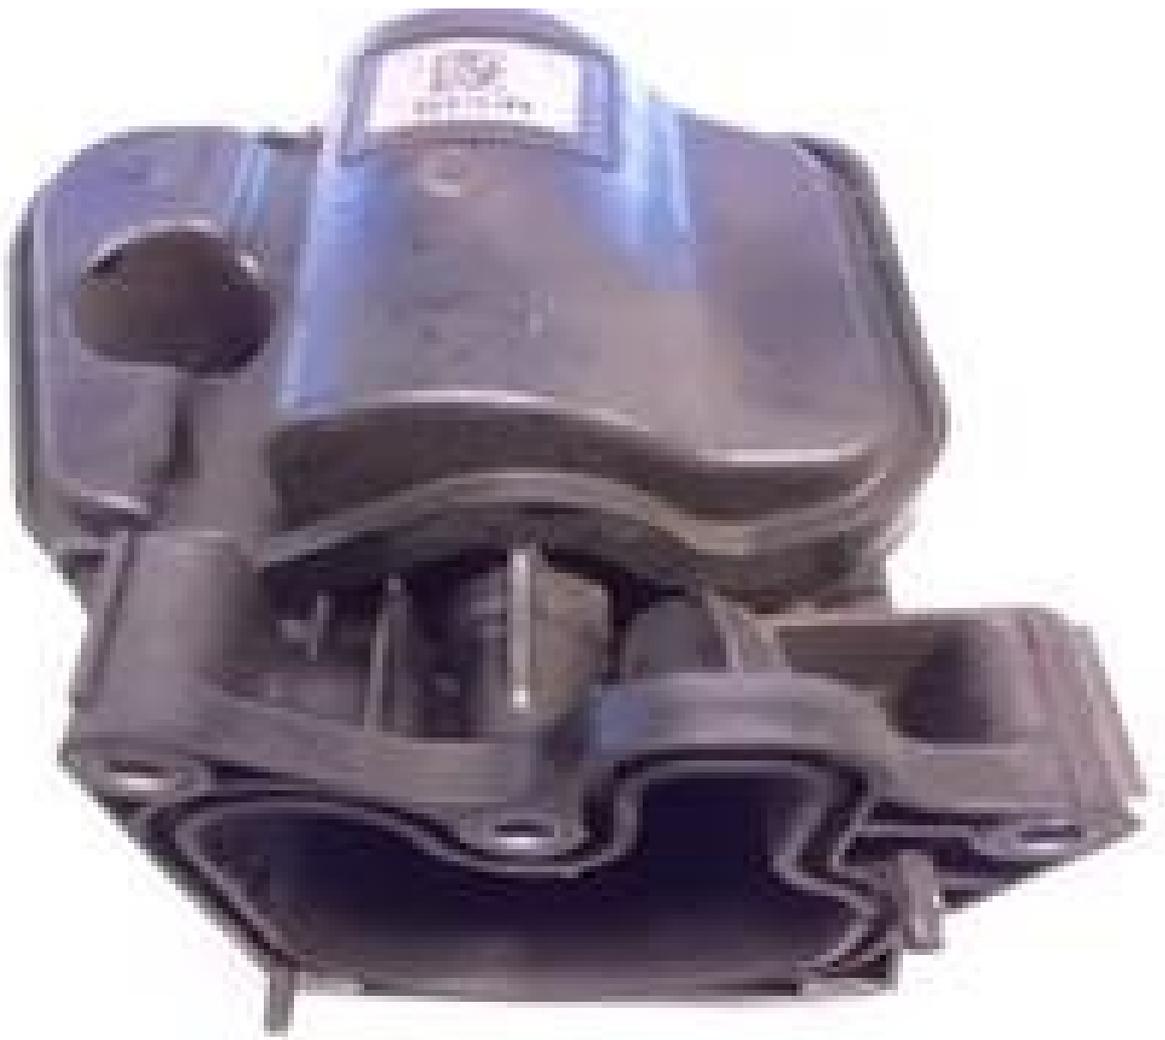
Bild 1

Bei einem Kühlmittelverlust sollte dem Gehäuse des AGR-Kühlers (Bild 1) besondere Aufmerksamkeit geschenkt werden. Durch einen Riss kann eine geringfügige Menge Kühlmittel austreten. Der Zugang zum AGR-Kühler ist durch die Einbaulage erschwert. Beim Austausch sollte wie folgt vorgegangen werden:

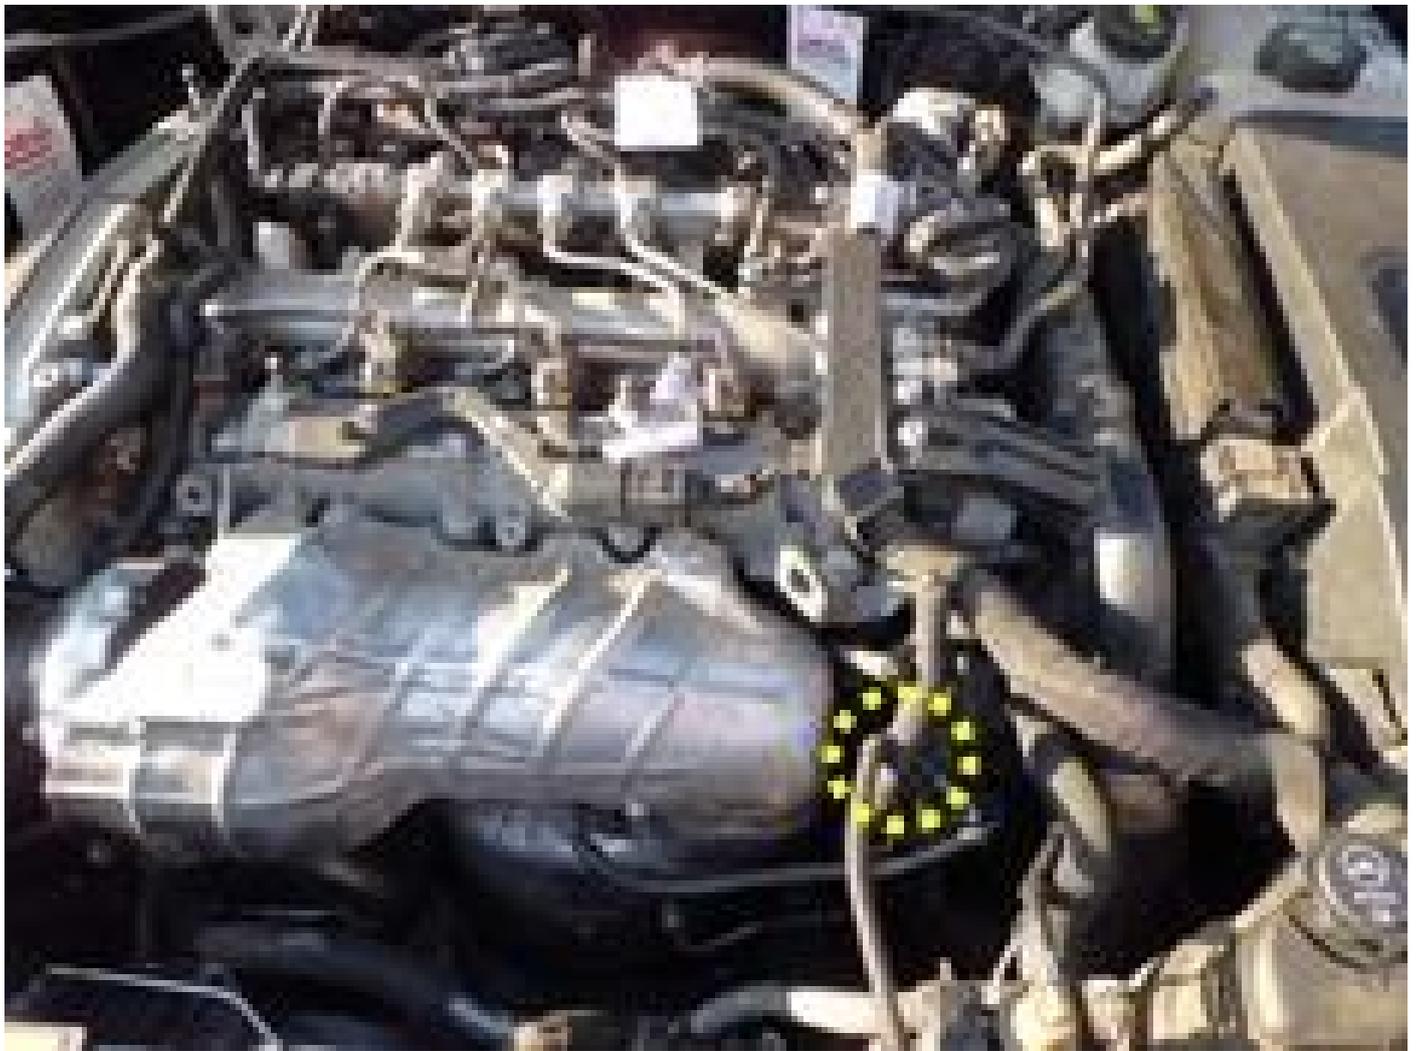
Bild 2

- Obere Motorabdeckung und Unterfahrschutz (Motor) entfernen. Der Bereich des AGR-Kühlers (Bild 2) kann nun eingesehen werden
- Befestigungen des Ladeluftrohrs und Kabelbaums entfernen und Kabelbaumstecker abziehen (Bild 3). Halter Steckeraufnahme, auf dem Gehäuse des AGR-Kühlers, abschrauben

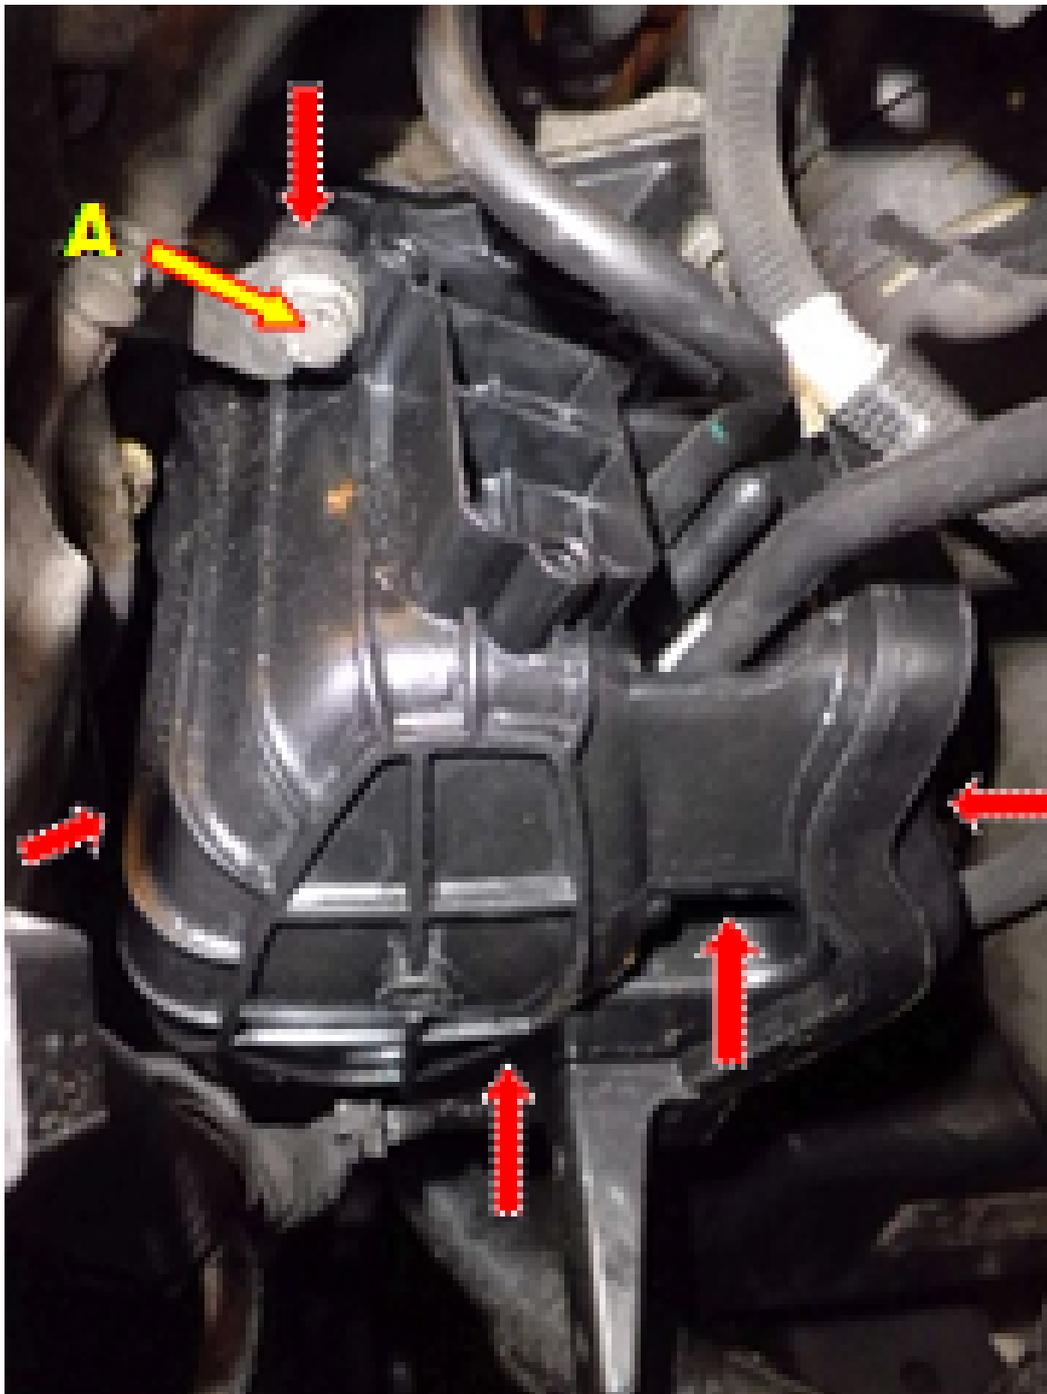
Bild 4

- Halter des Rohrs für den Ölmesstab abschrauben (Bild 4, Pos. A) und vorsichtig zur Seite biegen
- 5 Schrauben (Bild 4), mit denen das Gehäuse angeschraubt ist, entfernen

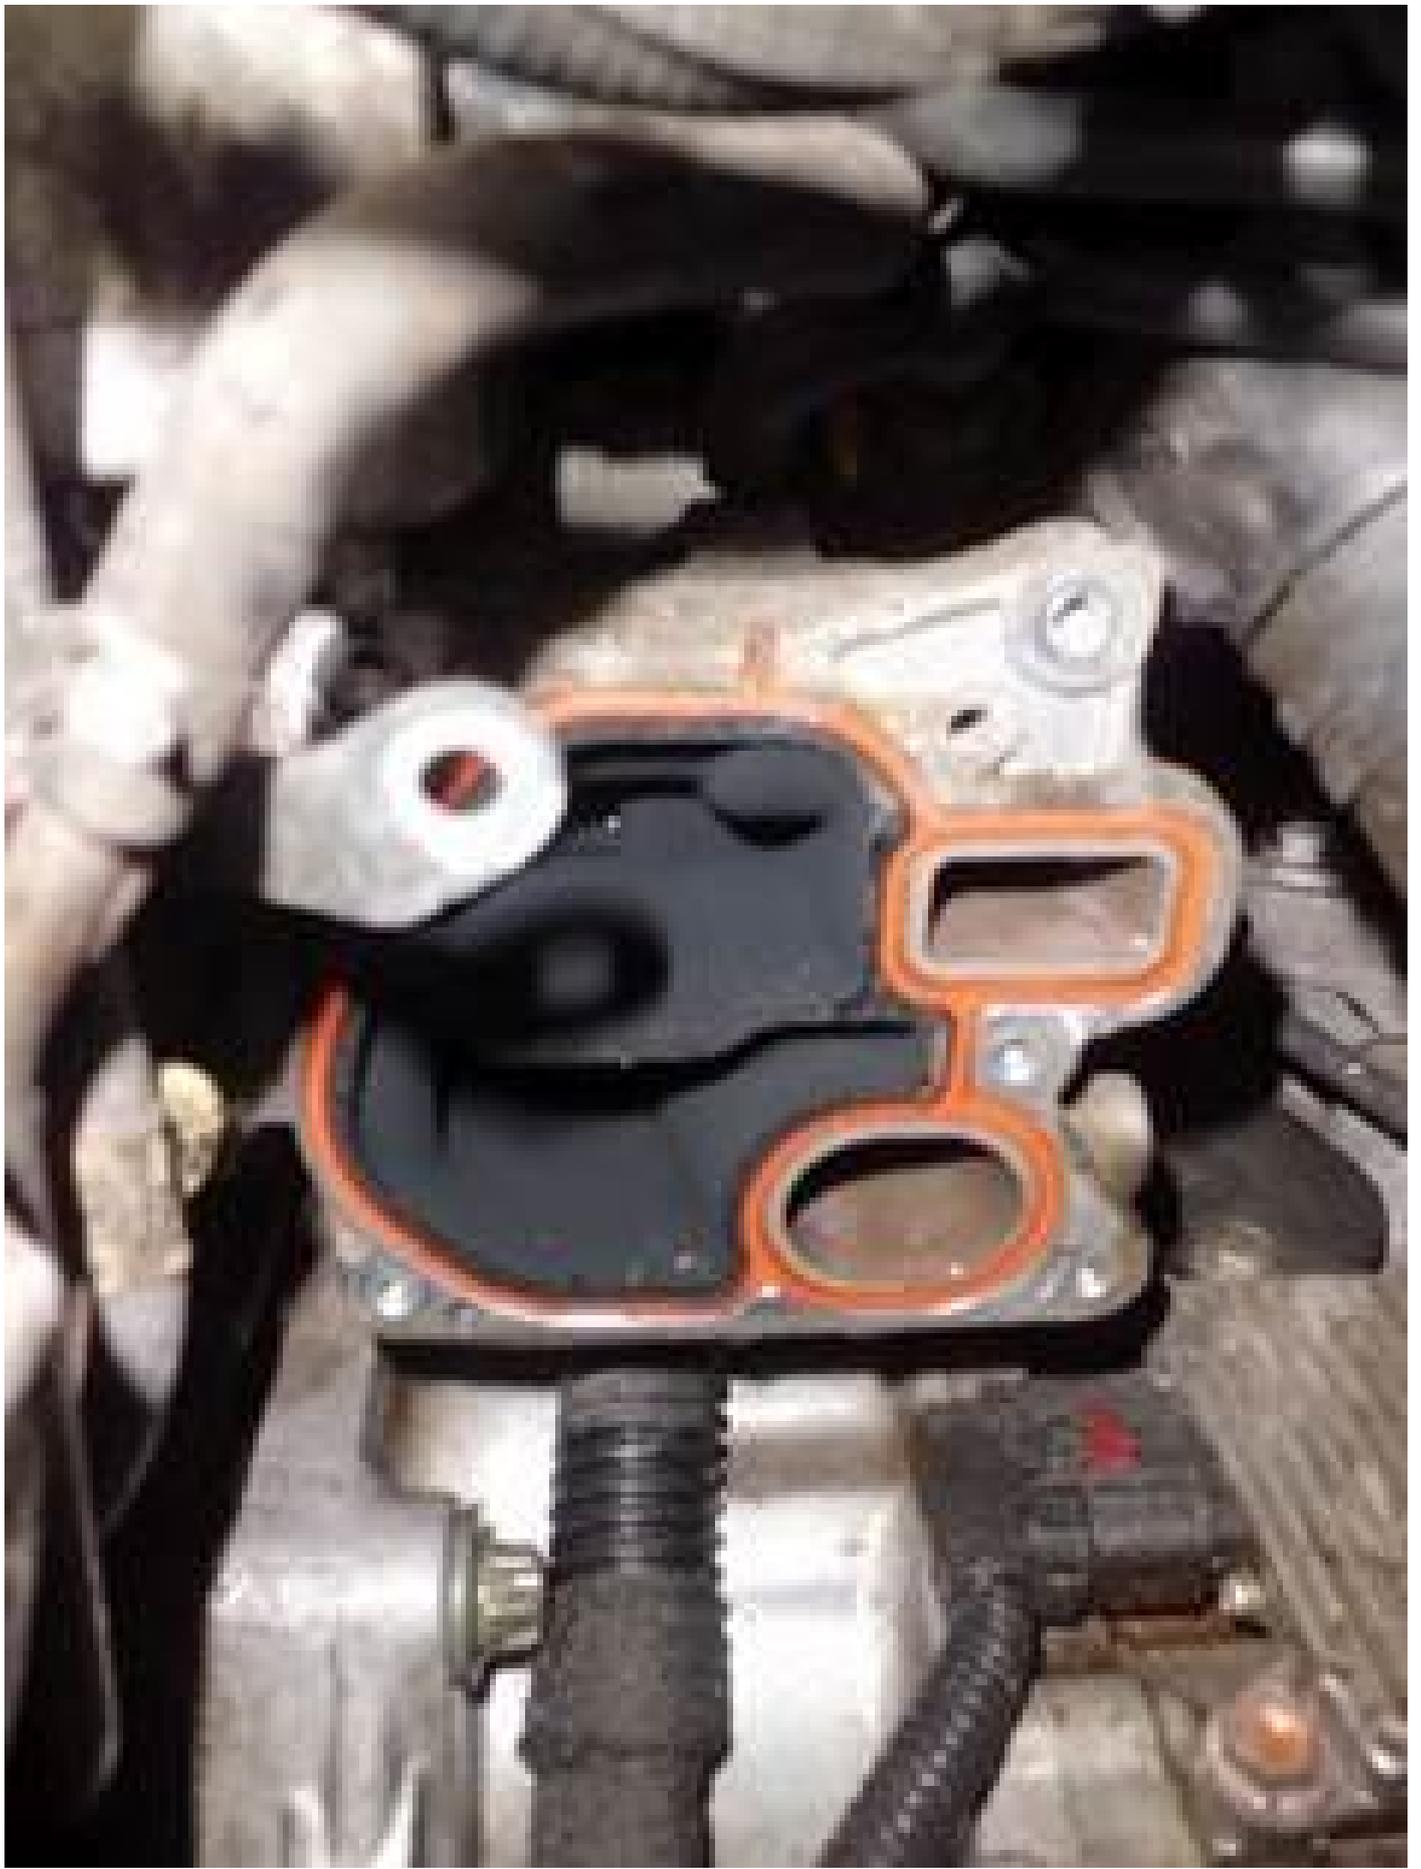
Bild 5

- Gehäuse mit dem innenliegenden AGR-Kühler abnehmen
- Sichtprüfung des AGR-Kühlers vornehmen
- Neue Dichtung aus dem Reparatursatz des AGR-Kühlergehäuses am „Motorblock“ montieren (Bild 5). Damit die Dichtung nicht abfällt kann als Montagehilfe geeignetes Dichtmittel verwendet werden
