Opel Insignia - Sitz- Höhenverstellung defekt | HELLA

Sitz- Höhenverstellung defekt

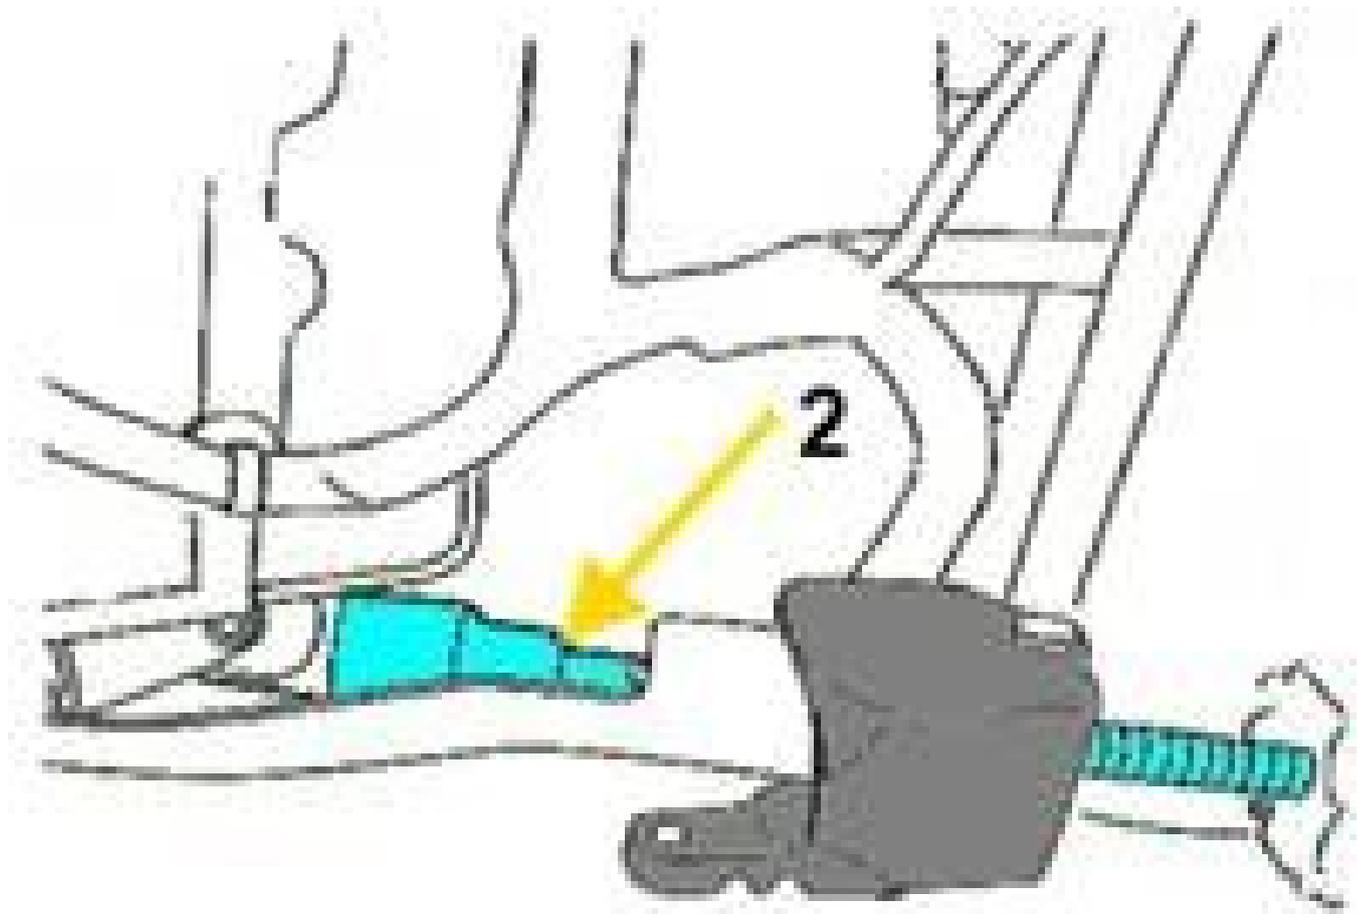
1

Fällt beim oben genannten Fahrzeug die Sitz-Höhenverstellung aus, kann eine Blockade der Verstell-Spindel vorliegen.

Der Motor zur Höhenverstellung kann zwischen Spindel und dem Kunststoff-Stopper blockieren.

Abhilfe kann eine zusätzliche Unterlegscheibe (1) schaffen.

- Sitz ausbauen
- Schraube (2) lösen und ausbauen
- Unterlegscheibe (1) Maße 6,4 x 18 x 1,6 (OE-Nr. 11035613) verwenden
- Mit Spezialfett (OE-Nr. 13329237) einfetten
- Schraube (2) einsetzen und mit 10 Nm anziehen
- Sitz einbauen
