Opel Zafira B - Funktionsstörung der Umluftklappe | HELLA

Opel

Zafira B

Funktionsstörung der Umluftklappe

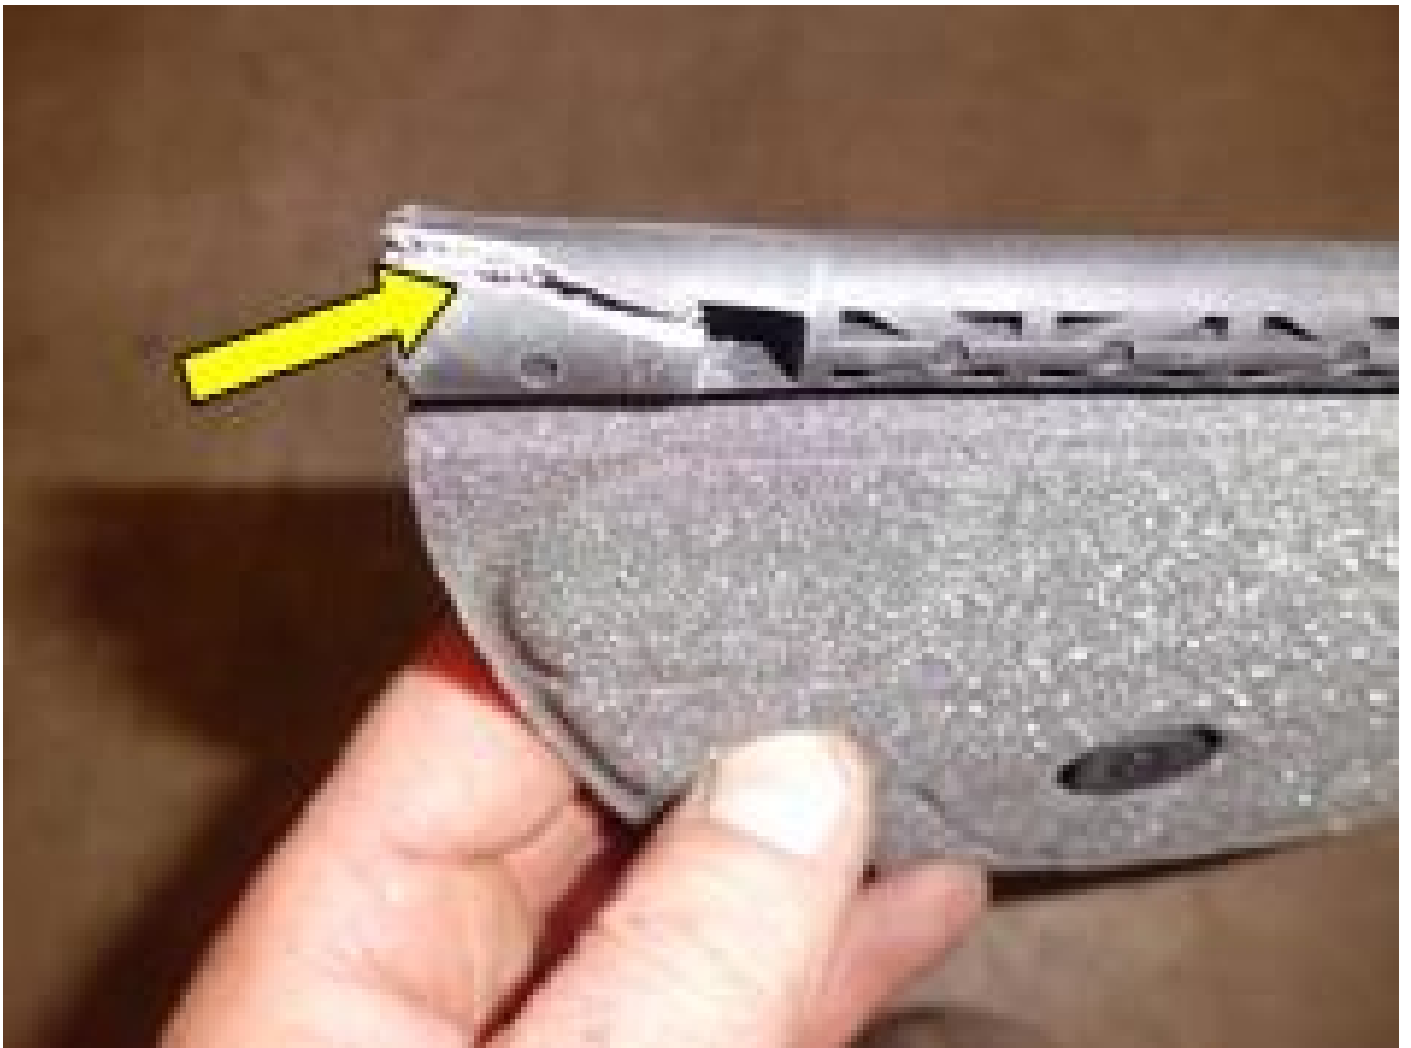
Bild 1

Bei o.g. Fahrzeugen führt ein beschädigter Antrieb (Bild 1) zwischen Umluftklappenwelle und Umluftklappe zu einer Fehlfunktion.

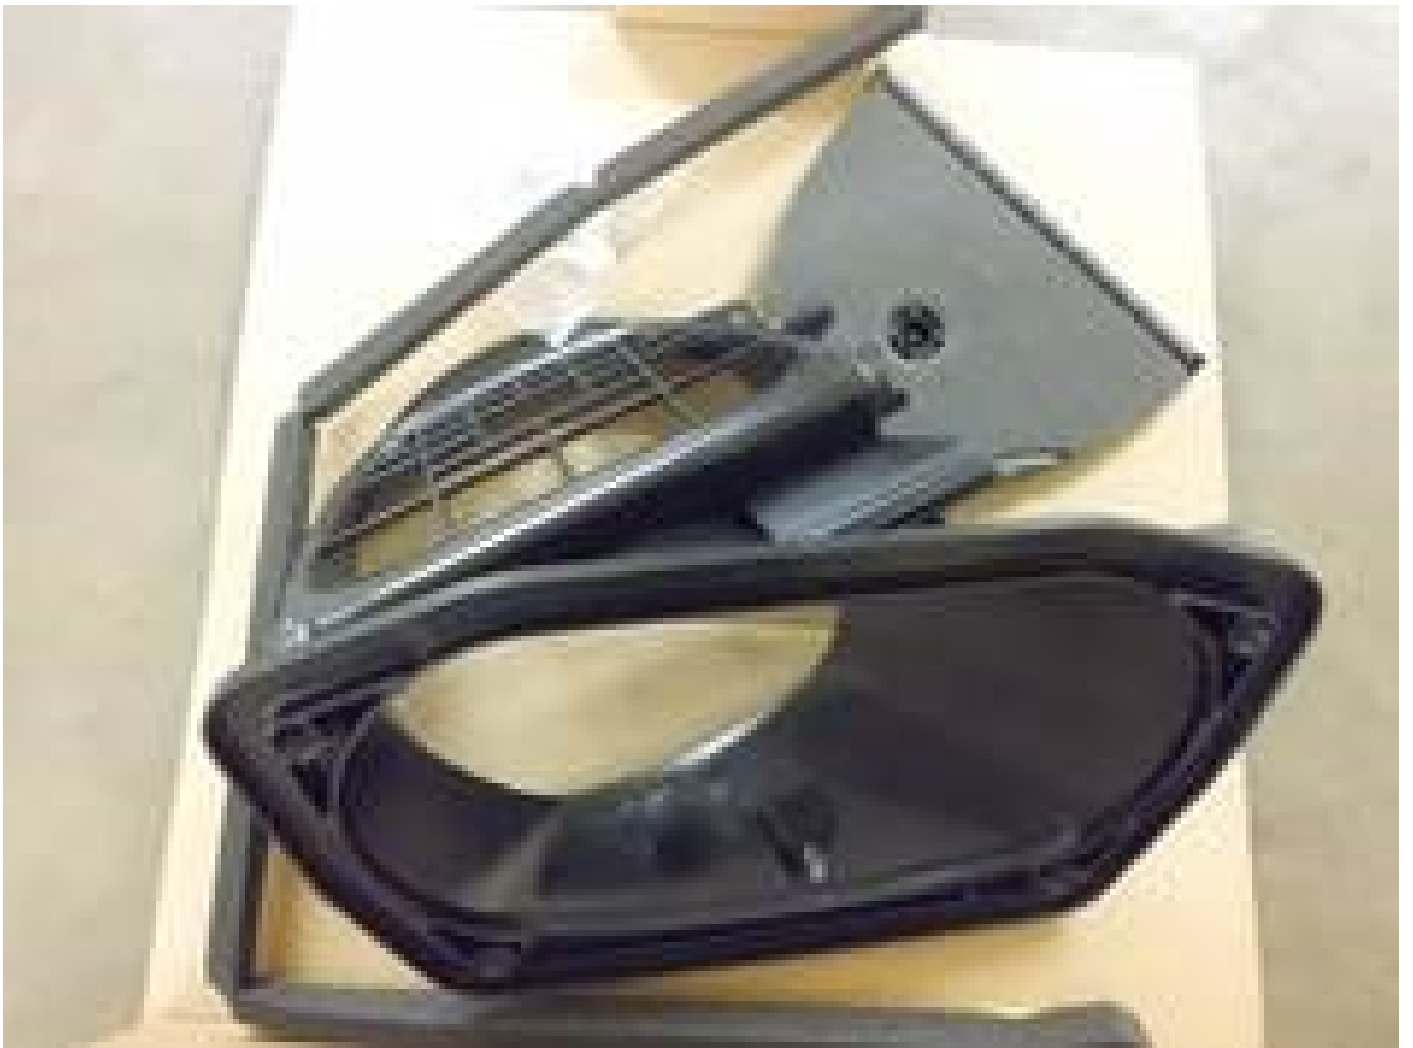
Bild 2

Abhilfe kann durch die Verwendung eines Reparatursatzes (93196653), Bild 2, geschaffen werden. Dabei wird ein geändertes Umluftklappengehäuse verbaut und die kurze Welle des Klappenmotors durch eine längere Variante ersetzt.

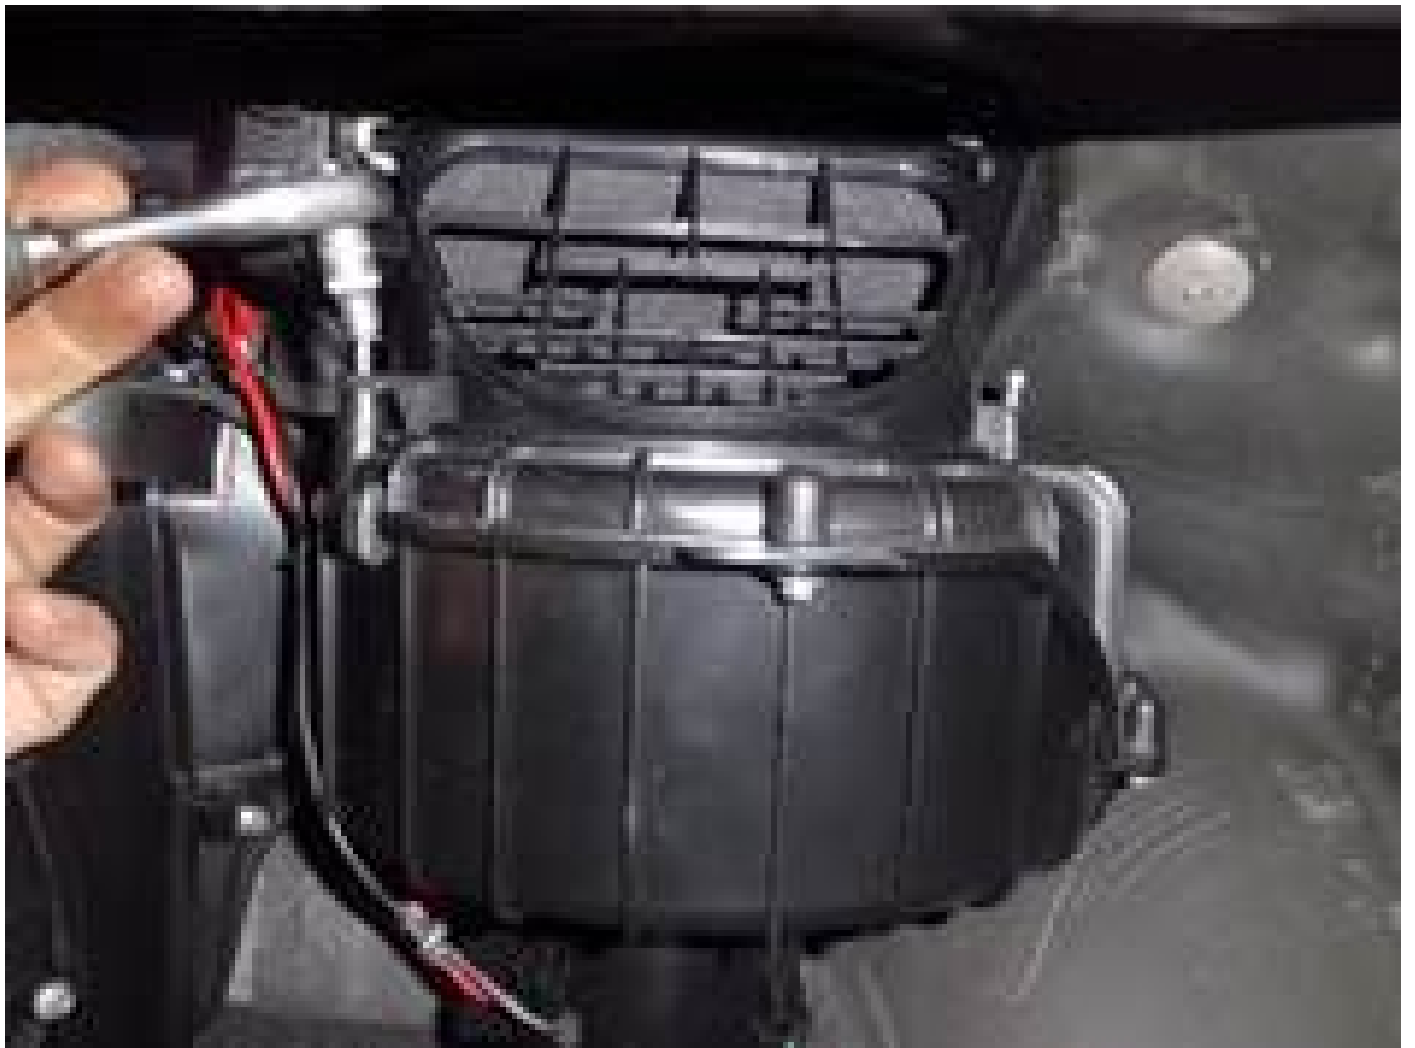
Bild 3

- Gebläsemotor vom Umluftklappengehäuse abschrauben (Bild 3)
- Umluftklappengehäuse vom Motorraum aus lösen
- Gehäuse ausbauen

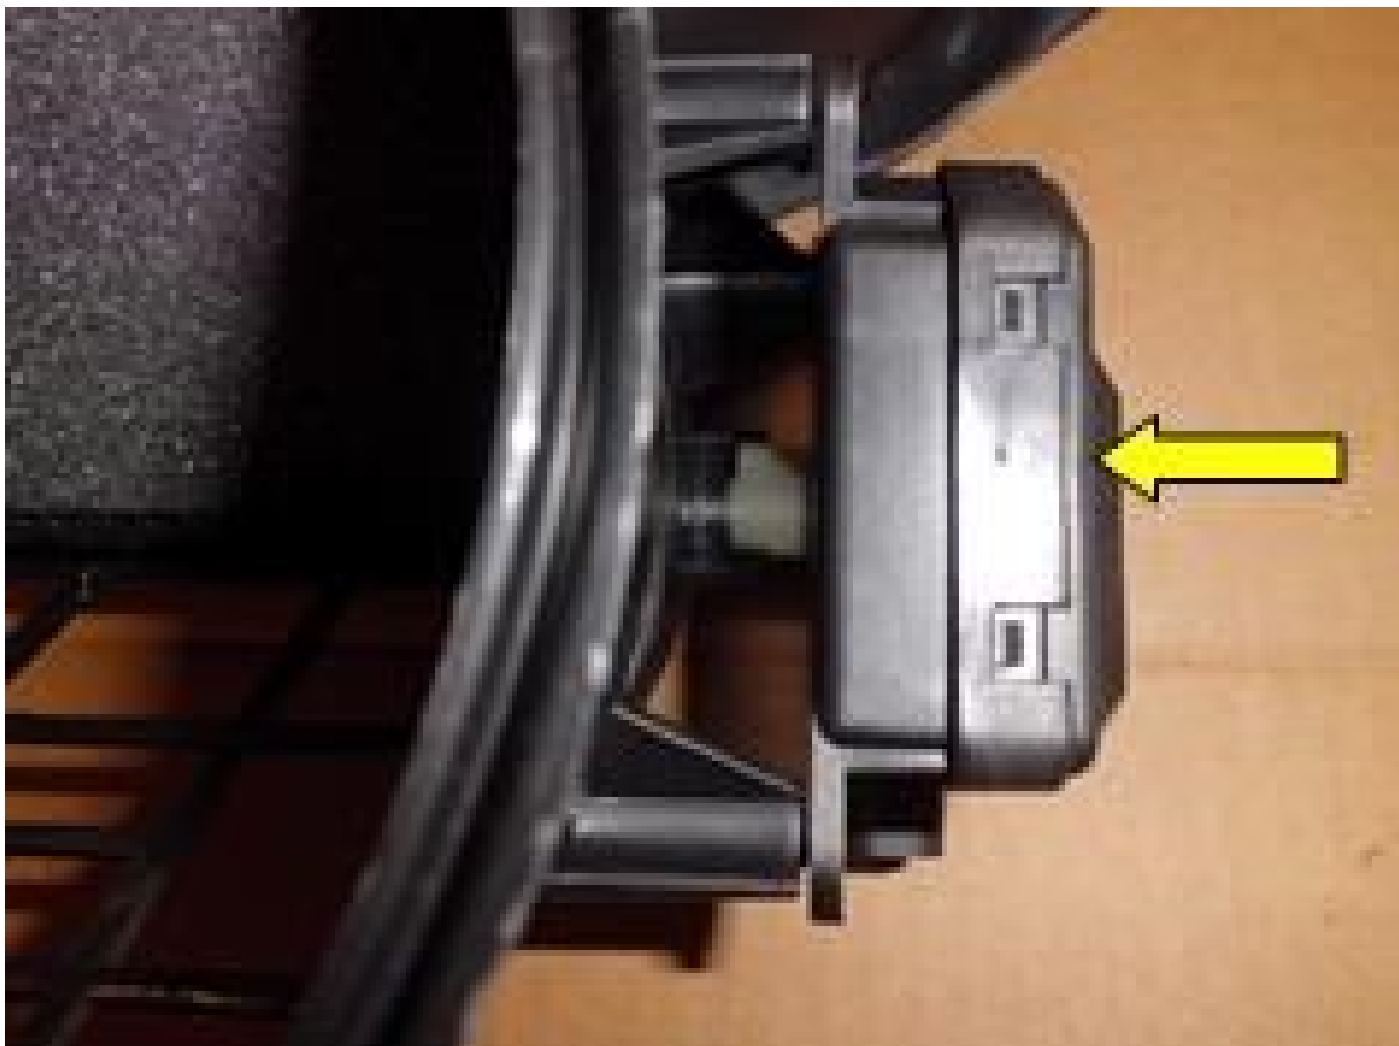
Bild 4

- Umluftklappenmotor (Bild 4) mit Welle vom alten Gehäuse abbauen

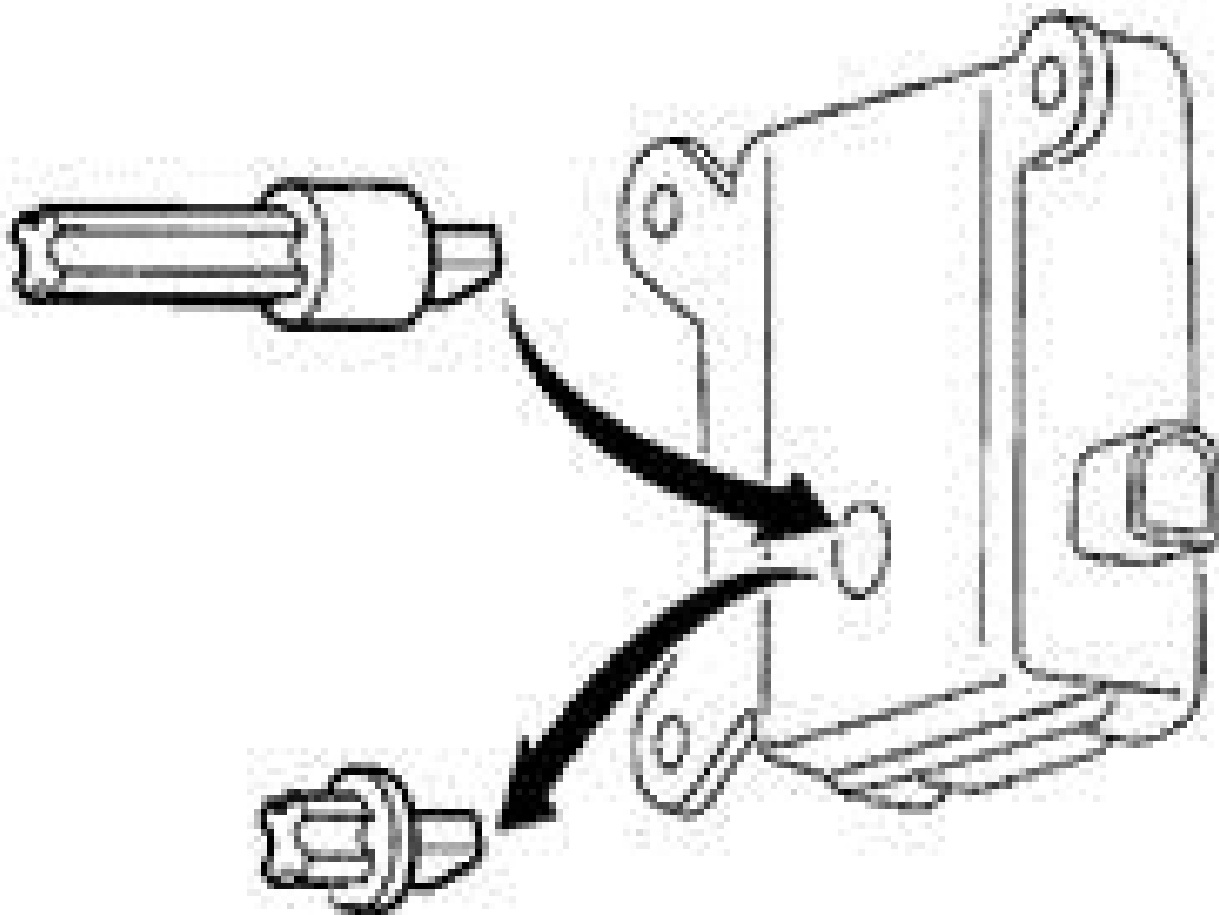
Bild 5

- Kurze Welle abziehen und lange Welle aus dem Reparatursatz montieren (Zeichnung)
