# Opel Zafira C - Kühlmittelverlust | HELLA

Opel

Zafira C

**Kühlmittelverlust**

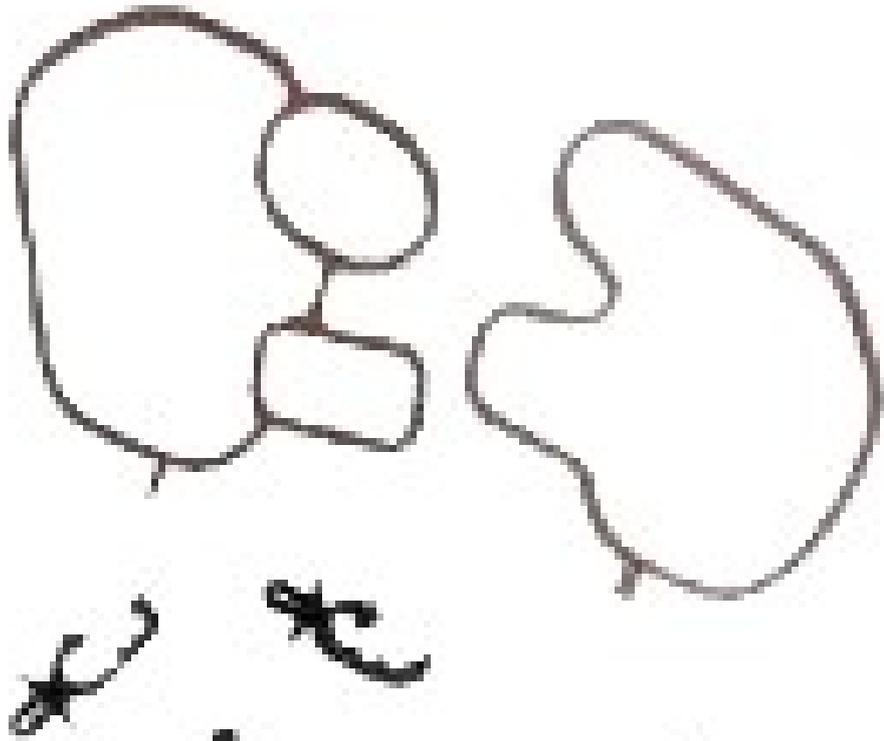
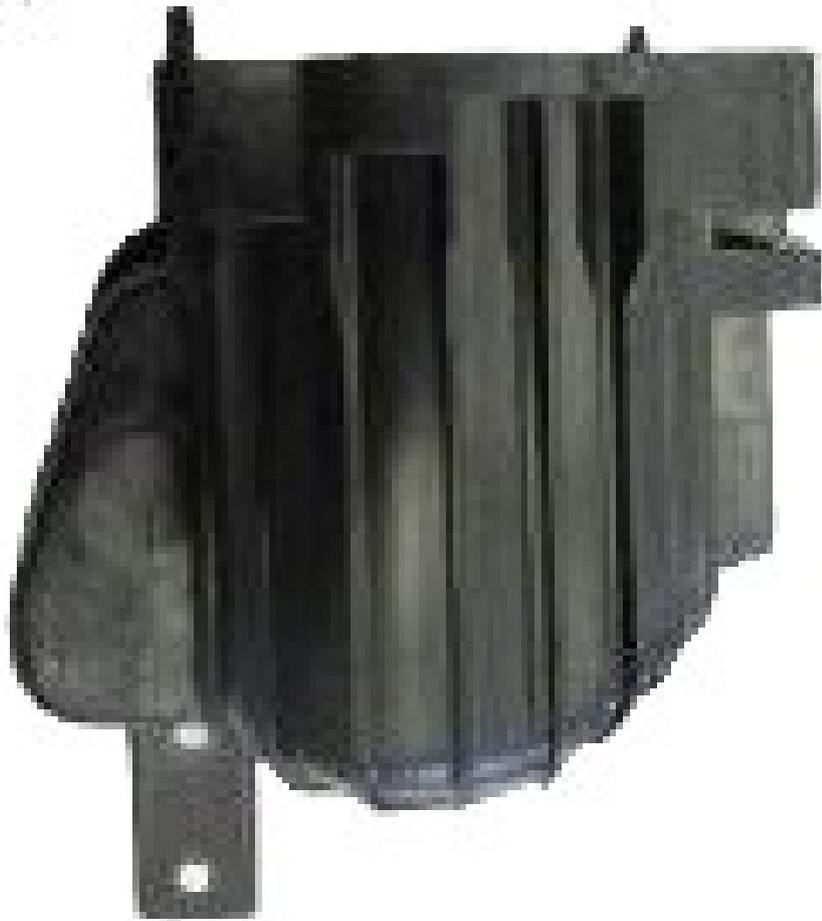
Bei o.g. Fahrzeugen kann es im Bereich des Abgasrückführungs-Kühlers (AGR-Kühler) zum Kühlmittelverlust kommen. Bei der Überprüfung des Kühlsystems ist insbesondere das Gehäuse des AGR-Kühlers zu betrachten. Es kann einen Riss aufweisen, wodurch es zum Kühlmittelverlust kommt.

Um Abhilfe zu schaffen sollte wie folgt vorgegangen und ein Reparatursatz (Bild), bestehend aus Gehäuse, 2 Dichtungen und 2 Clips, verwendet werden:

- Motor abkühlen lassen
- AGR-Kühlergehäuse ausbauen (Kühlmittel auffangen)
- AGR-Kühler aus dem Gehäuse ausbauen
- Dichtflächen reinigen

Reparatursatz (Teile Nr.: 55590953) verwenden:

- AGR-Kühler in neues Gehäuse einbauen
- Kühlergehäuse unter Verwendung der neuen Dichtungen einbauen
- Kühlmittel auffüllen
- Kühlsystem entlüften
- Dichtigkeitsprüfung durchführen
