Skoda Fabia II - Funktionsausfall; Seitliche Blinkleuchte | HELLA

Skoda Fabia II

Bj.: 2007 - 2014

Funktionsausfall; Seitliche Blinkleuchte

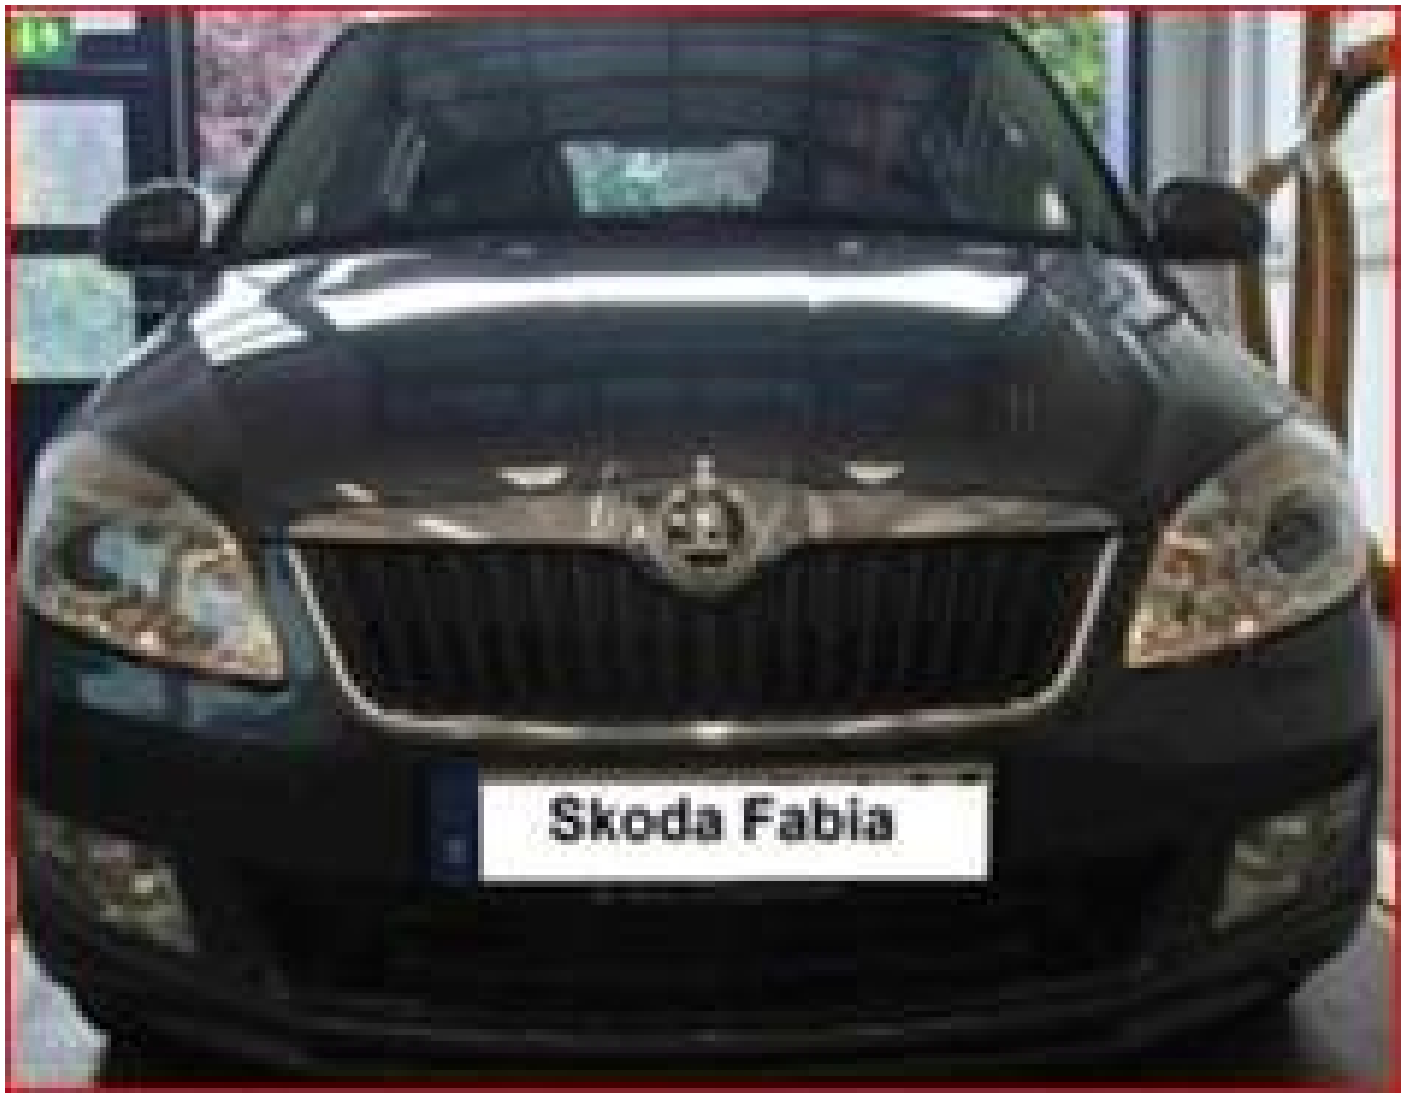
Abb.1

Wird beim o.g. Fahrzeug (Abb.1) der Funktionsausfall der seitlichen Blinkleuchte (Abb.2) bemängelt, kann als Ursache eine defekte Anschlussleitung sein.

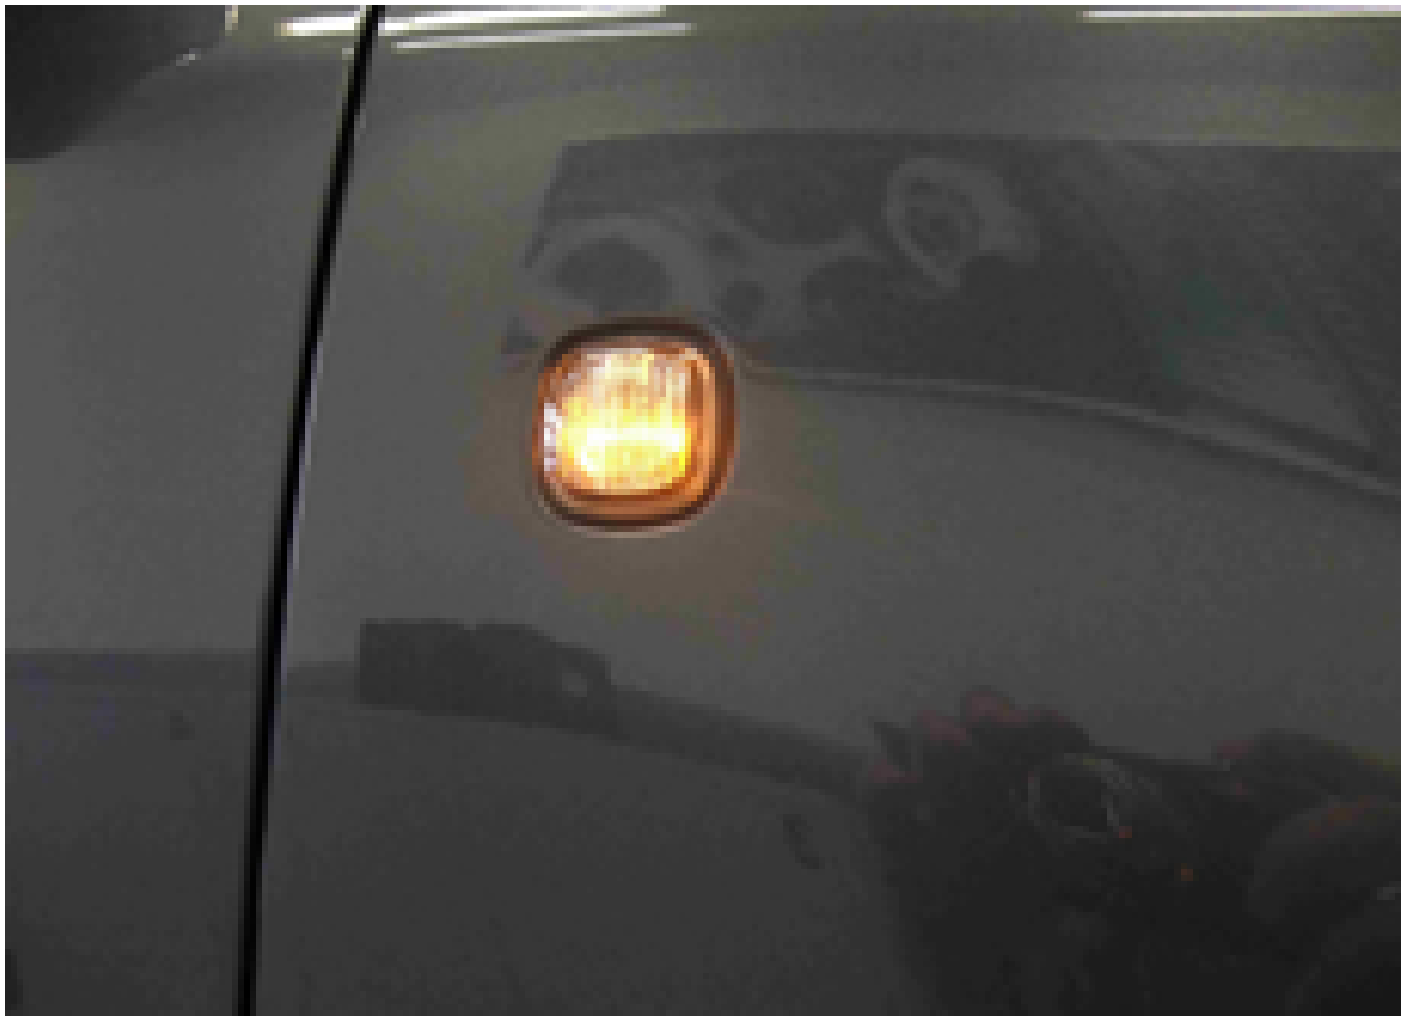
Funktionsprüfung durchführen (Abb.4).
