Volvo V60 (155/157) - Service Anschluss Klimaanlage | HELLA

Service Anschluss Klimaanlage

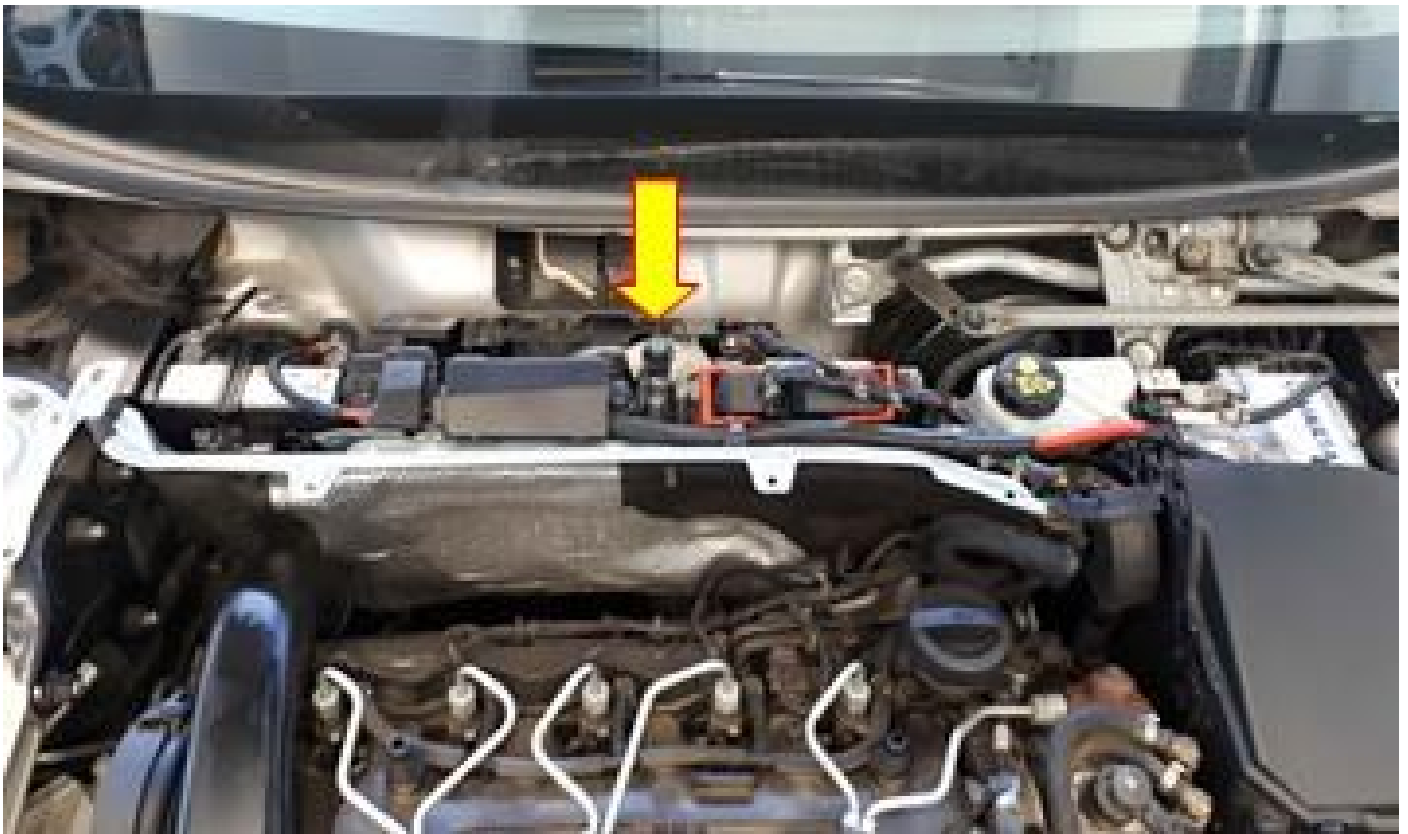
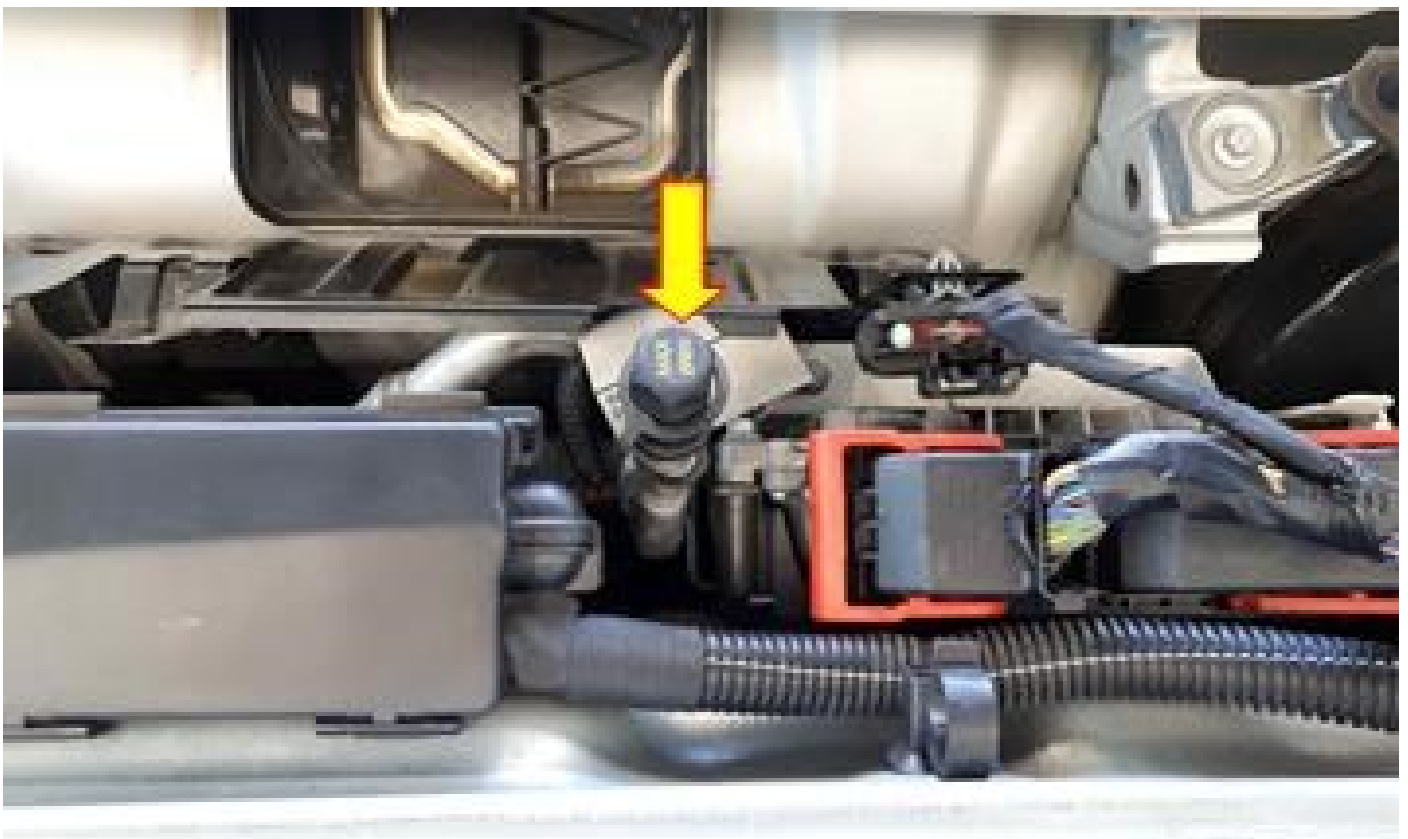
Bild 1 Bild 2

In der Mitte des Wasserkastens ist nun der Service-Anschluss sichtbar (Bild 1+2).

Wenn bei o.g. Fahrzeugen der Niederdruck-Service-Anschluss der Klimaanlage im Motorraum nicht erkennbar ist, befindet er sich unterhalb der Wasserkasten-Abdeckung (Windlaufblende).

- Wischerarme abbauen
- Befestigungsstopfen der Windlaufblende entfernen
- Blende ausbauen
