# **Volvo V70 - Niederdruck-Serviceanschluss | HELLA**

**V70 III (Typ 24) T6**

## **Niederdruck-Serviceanschluss**

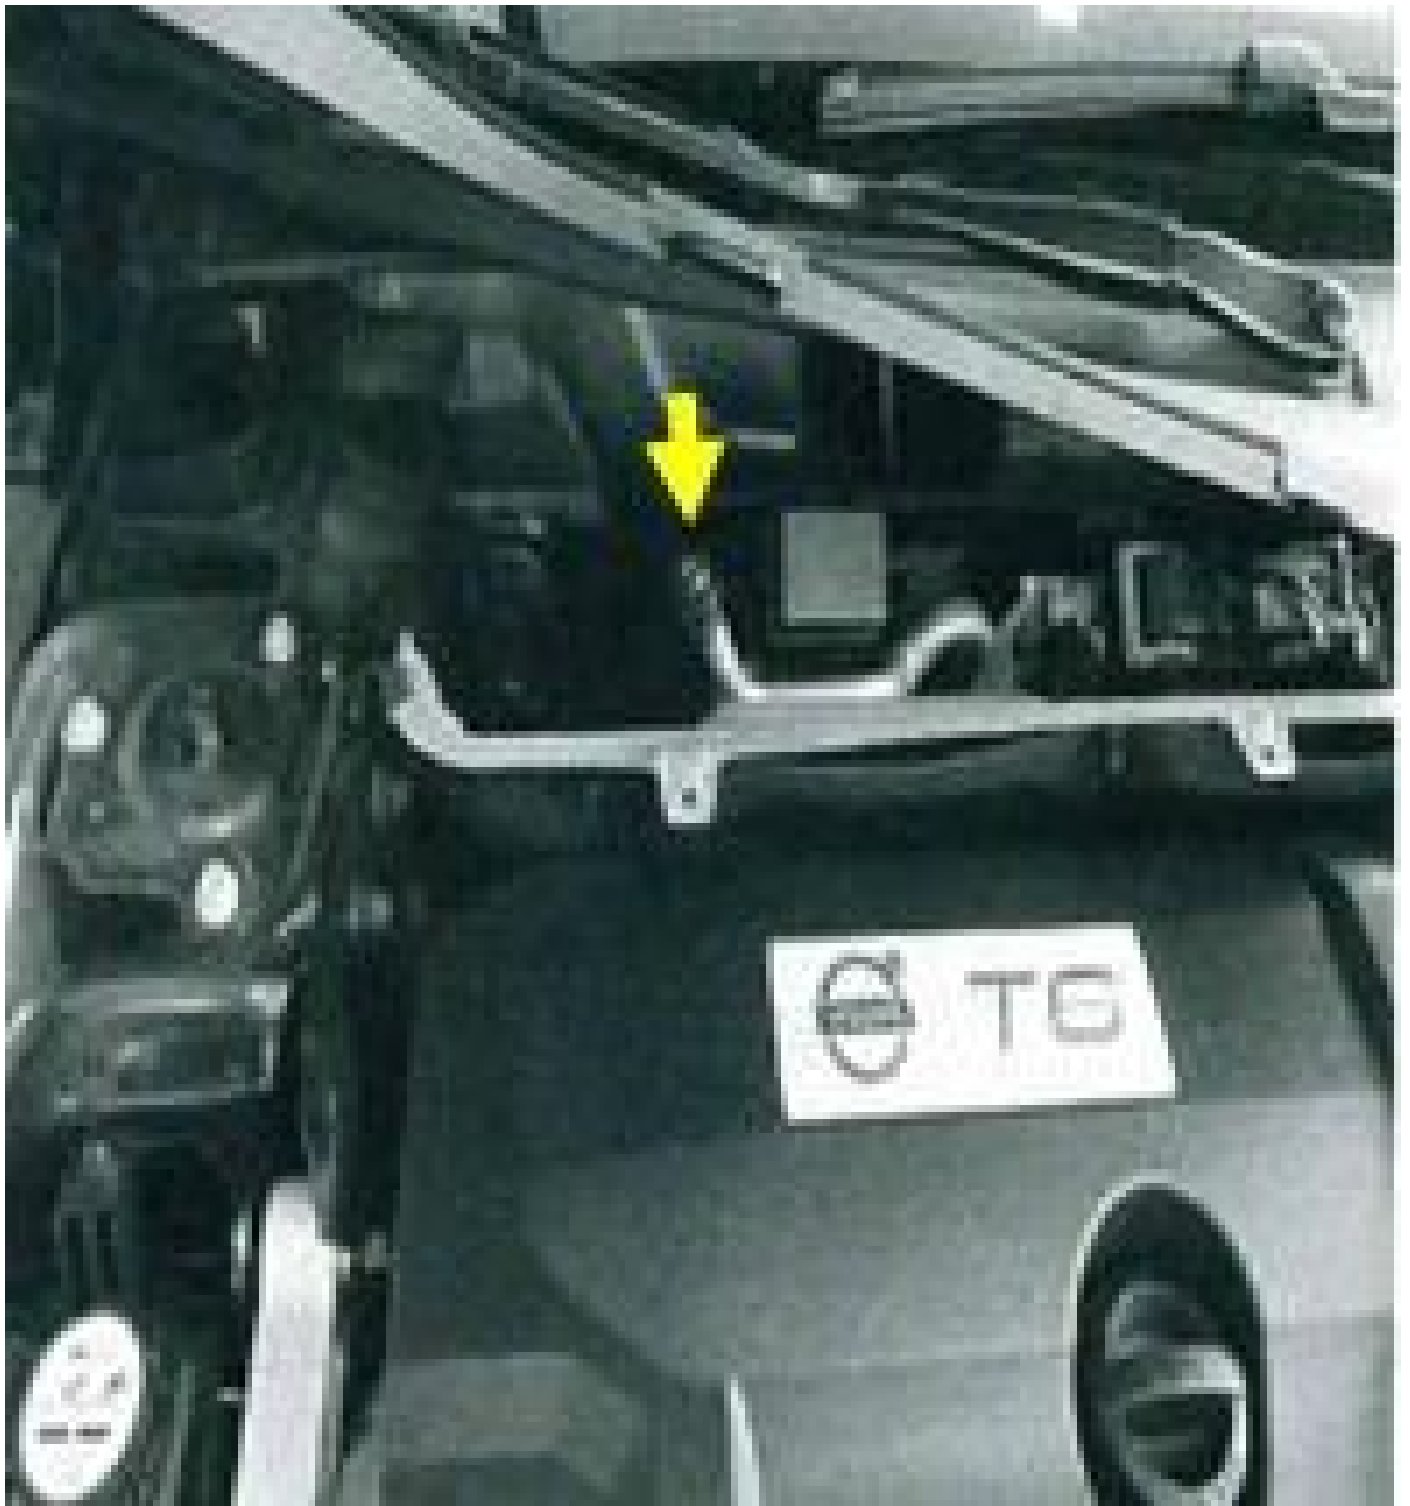
Der Anschluss befindet sich auf der Beifahrerseite, unterhalb der Wasserkasten-Abdeckung (siehe Bild).

Da es sehr aufwendig ist die Abdeckung komplett zu entfernen, empfiehlt es sich Diese anzuheben und mit einem geeigneten Gegenstand zu arretieren.
