VW Passat - Innenraumluft / Geruchsbildung | HELLA

Typ: 3BG (B5)

Innenraumluft / Geruchsbildung

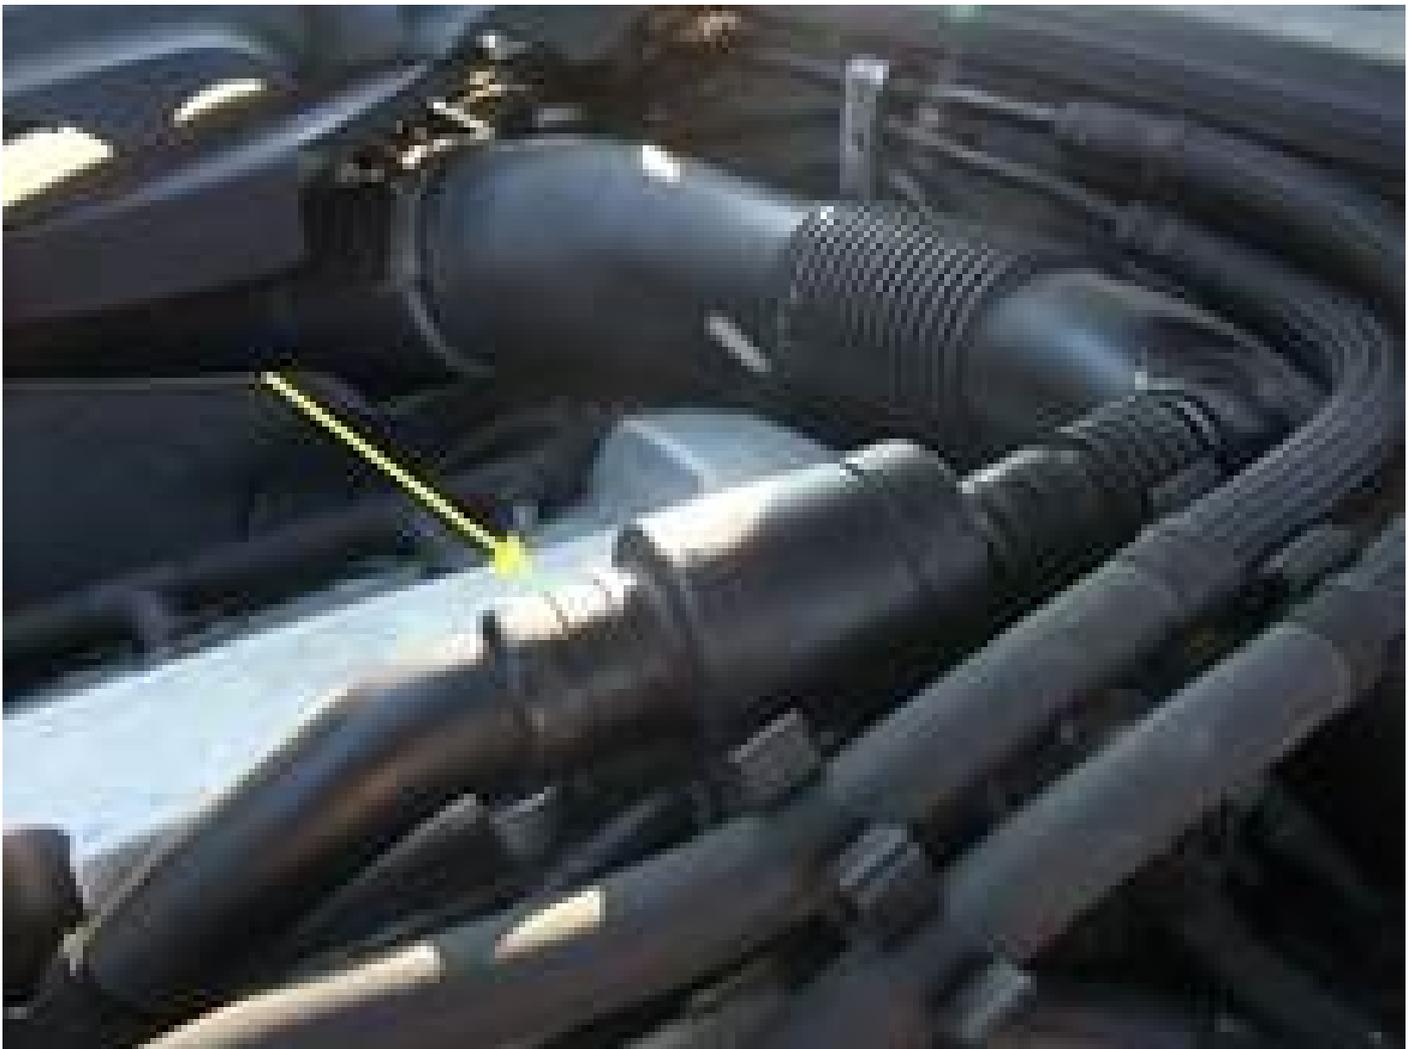
(Siehe Abbildung1)

Unangenehme Geruchsbildung im Fahrzeuginnenraum. Kein typisch muffiger Geruch der durch Mikroorganismen auf der Verdampferoberfläche verursacht wird. Die Entstehung kann durch poröse Schläuche der Motorenlüftung verursacht werden.

- poröser Schlauch -

In diesem Fall die betroffenen Motorenlüftungsschläuche erneuern, da der Geruch über die Lüftung in den Fahrzeuginnenraum gelangt.

Zusätzlich die umliegenden Schläuche prüfen (auch den Bereich der Befestigungshalter) und falls erforderlich ersetzen, beziehungsweise reinigen.

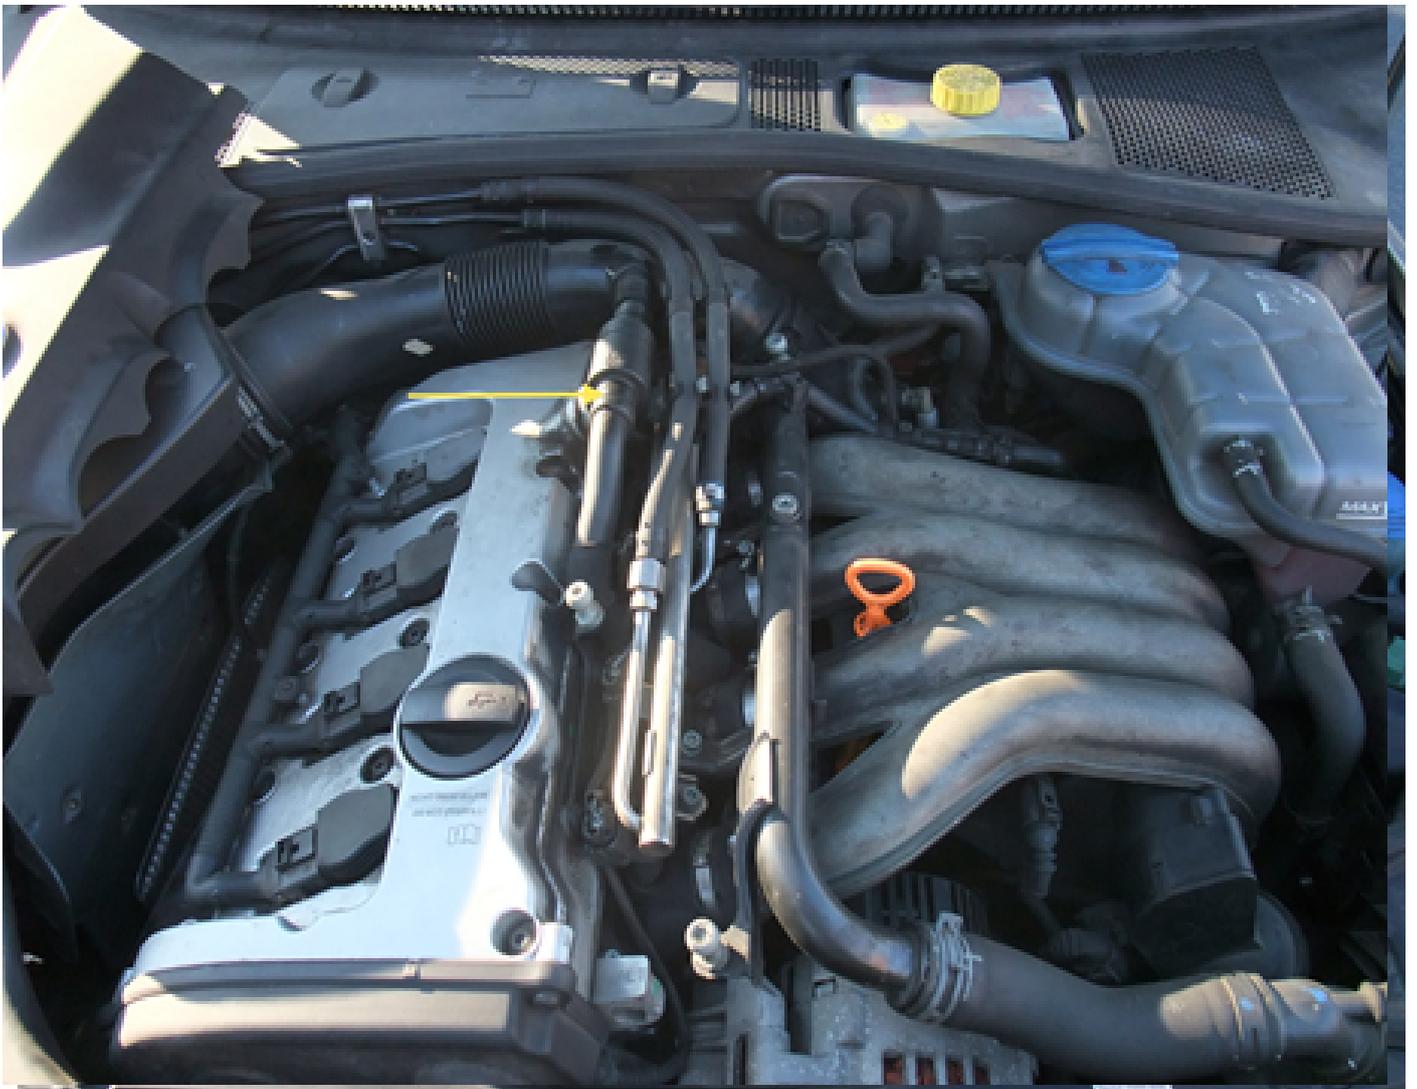
Abbildung 2: Ansicht/ Position im Motorraum ohne Abdeckung

Abbildung 2+3 zur Position der Motorenlüftungsschläuche.
