VW Polo - Temperaturregelung Heizung/ Klimaanlage | HELLA

VW

Polo (9N)

Temperaturregelung Heizung/Klimaanlage

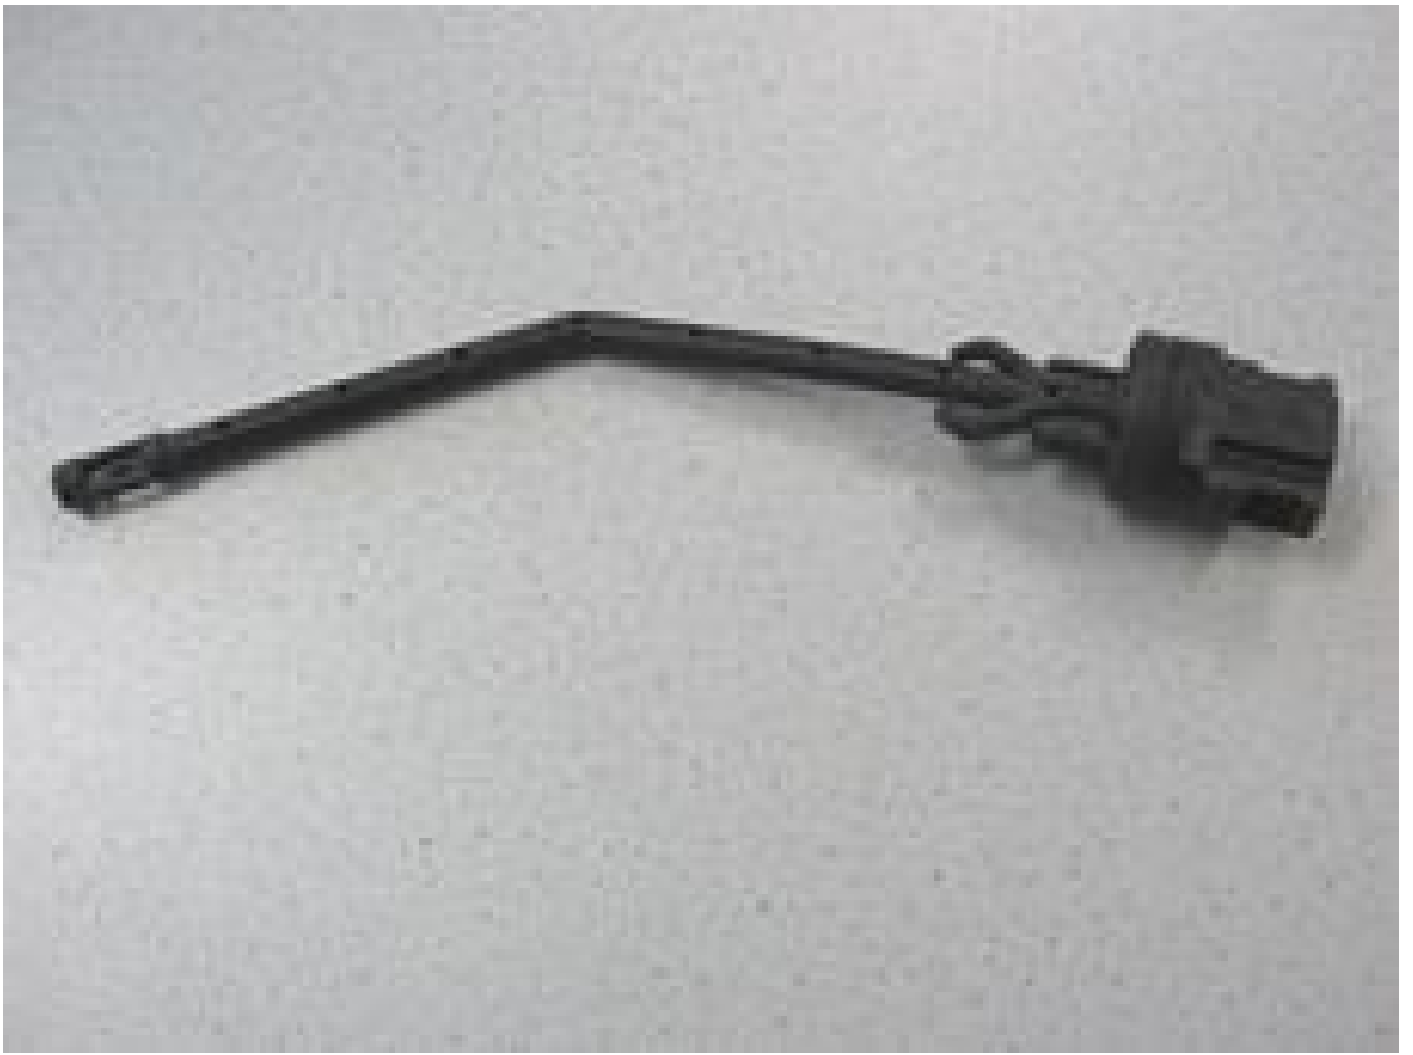
Bild 1

Sollte es bei o.g. Fahrzeugen zu Problemen mit der Temperaturregelung der Heizung oder Klimaanlage kommen, kann dafür ein fehlerhafter Verdampfer-Temperatursensor (Bild 1) verantwortlich sein.

Der Verdampfer-Temperatursensor befindet sich auf der linken Seite und im oberen Bereich des Heizungs- / Verdampferkastens und ist sehr schwer zugänglich.

- Luftausströmer im Fußraum ausbauen
- Komfortsteuergerät (Bild 2, Pos. A) ausbauen
- Halterung des Komfortsteuergerätes (Bild 2, Pos. B) ausbauen
- Vom Fußraum aus ist jetzt der Stecker des Sensors oben zu sehen (Bild 3)
- Stecker des Sensors entriegeln und abziehen
- Sensor herausziehen
- Neuen Sensor einstecken
- Halter, Steuergerät und Luftausströmer wieder einbauen
- Fehlerspeicher auslesen, ggf. löschen
- Funktionstest durchführen
