## VW T5 - Kühlmittelthermostat

### Datenblatt

Hersteller	Volkswagen
Fahrzeugmodell	Transporter T5
Motor	1.9 TDI
Baujahr	2006 - 2009
Symptom	Kühlmittelthermostat

## Betriebstemperatur wird nicht erreicht Thermostat und Kühlmittelflansch

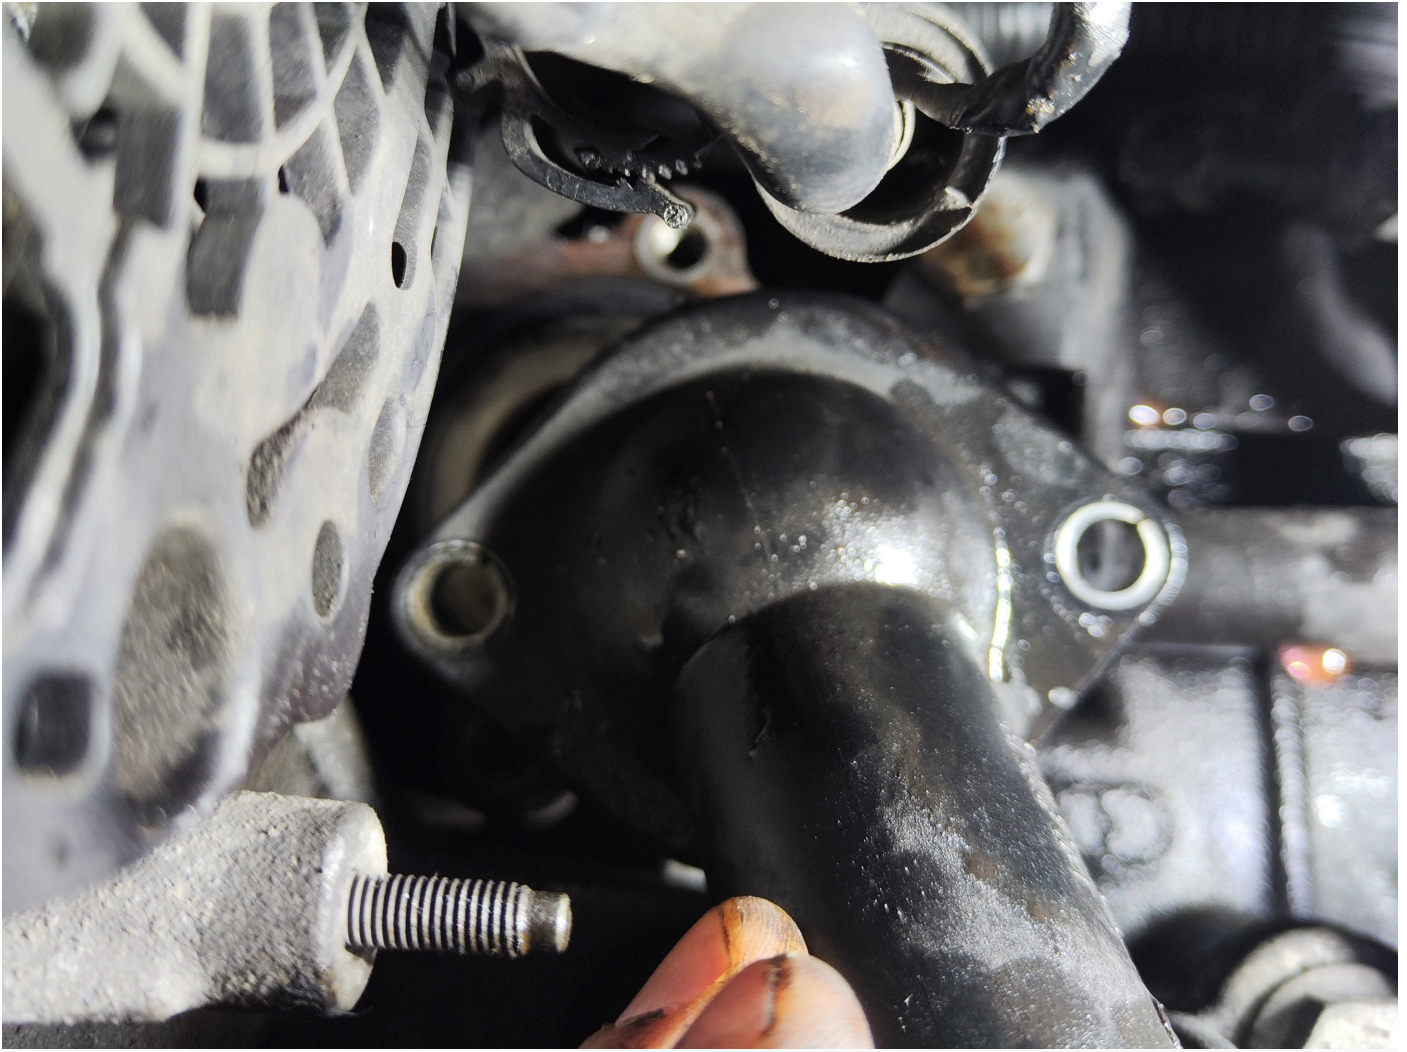
Vor der Montage des neuen Thermostats sollte der Kühlmittelflansch in Augenschein genommen werden.

Oftmals bricht hier ein Teil der Kunststoffführung (Montagehilfe) ab.

Kühlmittelflansch T5

Es empfiehlt sich dann den Flansch zu erneuern.

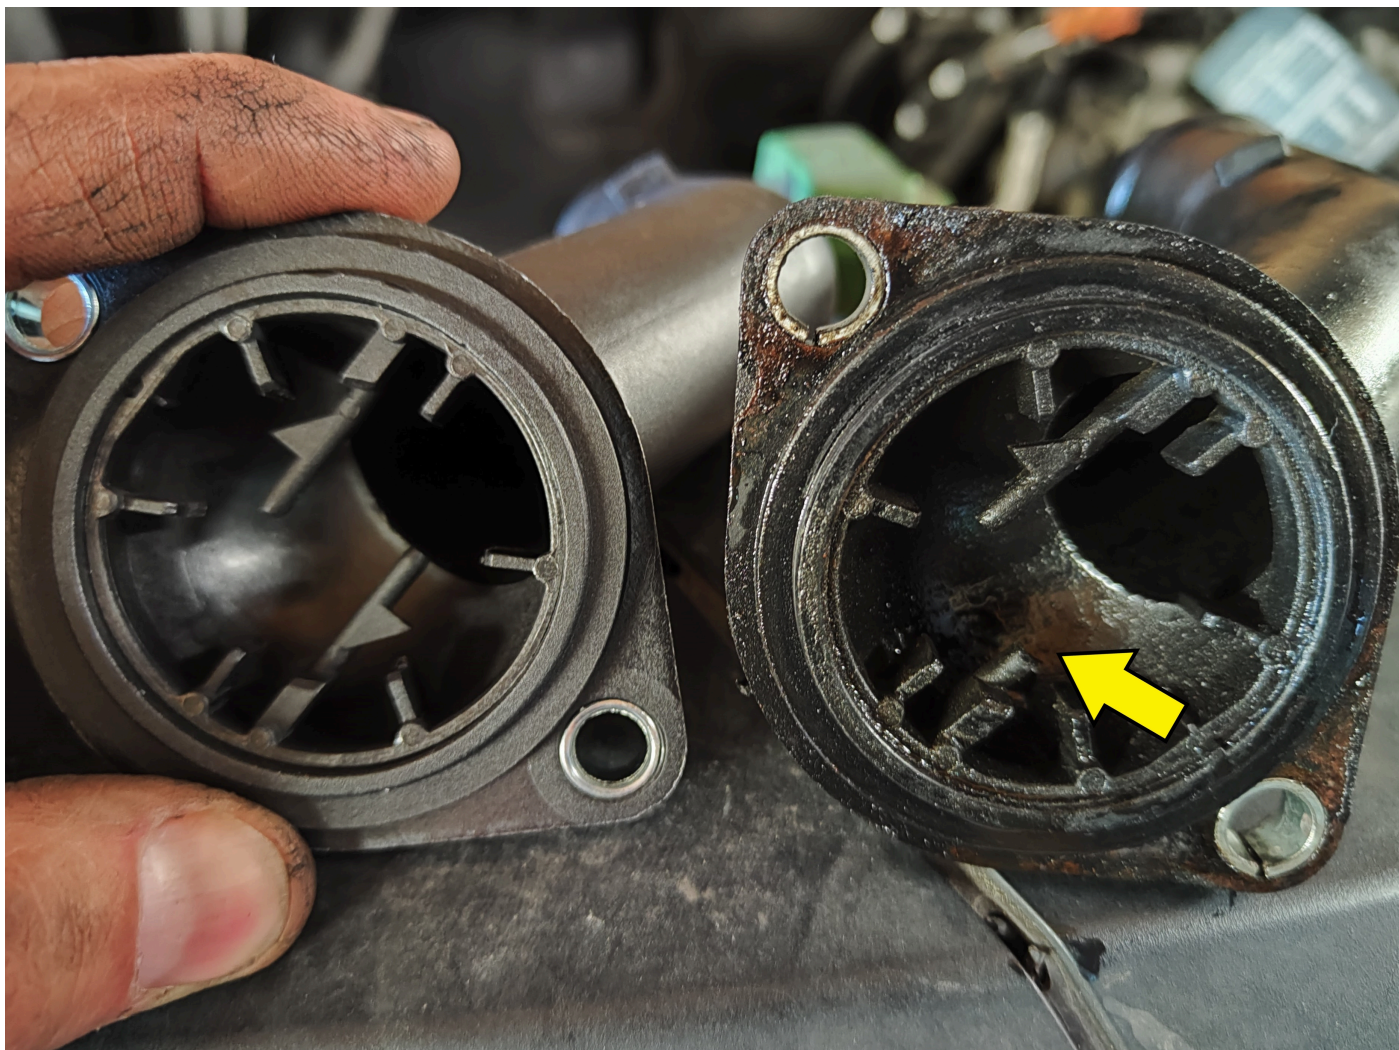
Kunststoffführung T5 Kühlmittelflansch
