VW T5 - Problematik der aktiven Kühlung | HELLA

Problematik der aktiven Kühlung

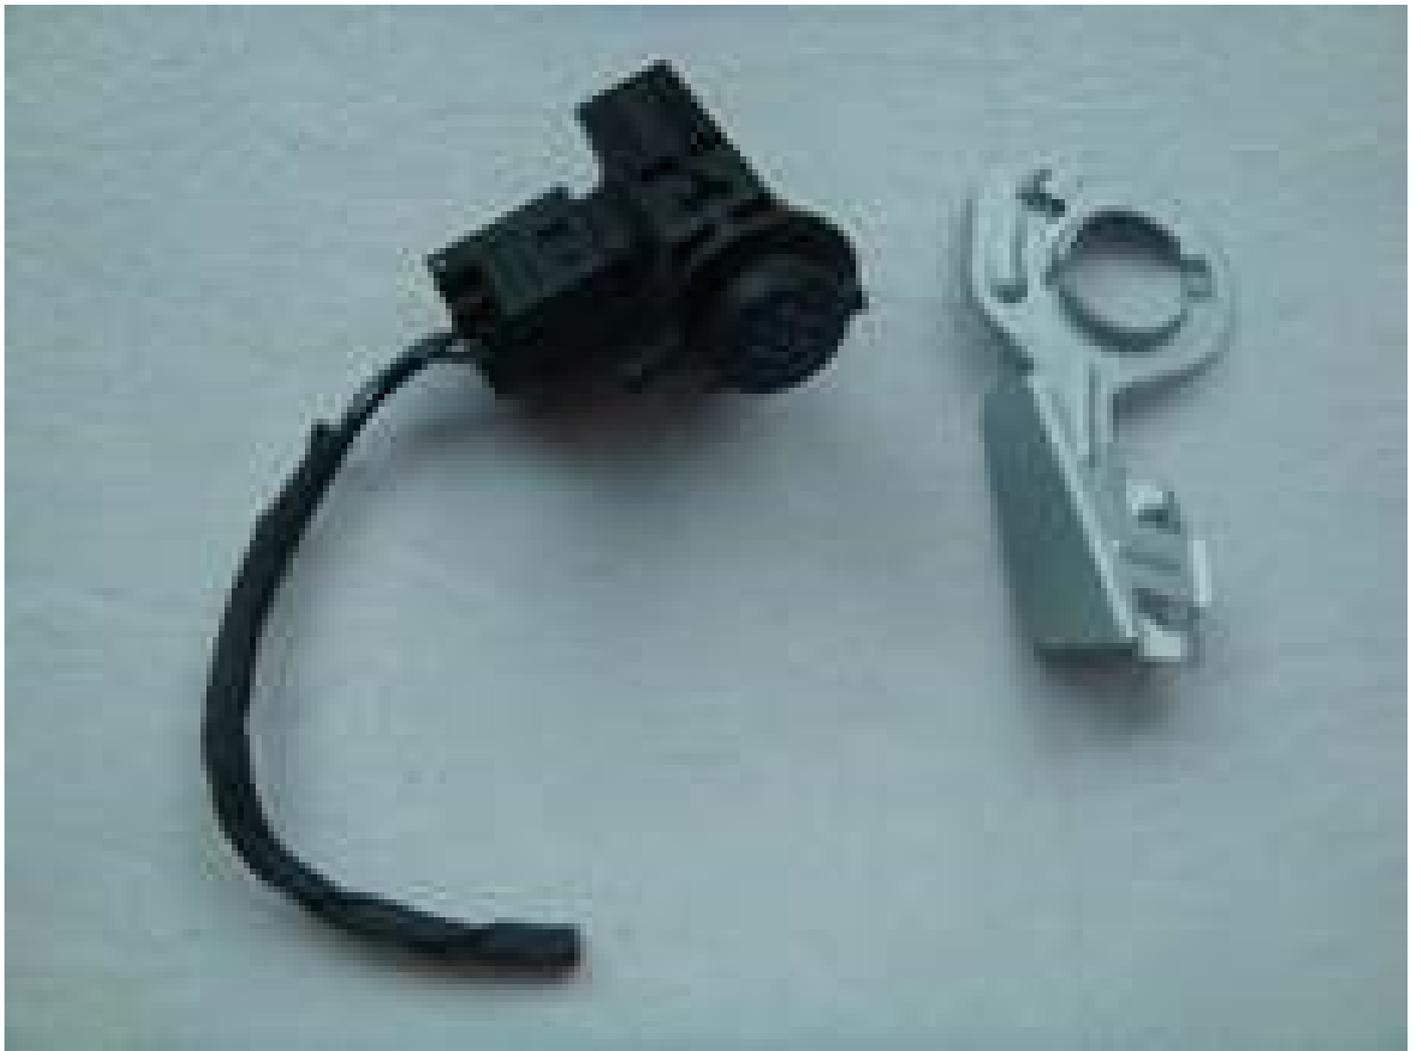
Sensor für Luftgüte (Abbildung).

Beim Fahrzeugtyp VW T5, Baujahr 2004, kann die Problematik der beschlagenen Scheiben auf die fehlerhafte Auswertefunktion des Luftgütesensors zurückzuführen sein.

Die im Sensormodul integrierte Auswerteelektronik reagiert auf Änderungen der Leitfähigkeit des Sensors.

Konstruktionsbedingt kann bei diesem Fahrzeugtyp die Funktion bzw. die Auswertung des Luftgütesensors durch den Einfluss von Spritz,-Tropfwasser verfälscht werden. (der Luftgütesensor ist im Bereich unterhalb der Frontscheibe im Bereich der Frischluftansaugung positioniert)

Prüfen der Funktion des Luftgütesensors

Prüfen der Sicherung 22

Anbringung eines Spritz,-Tropfwasserableitschutzes für den Sensor.
