Kühlmittelpumpen | HELLA

Allgemeines

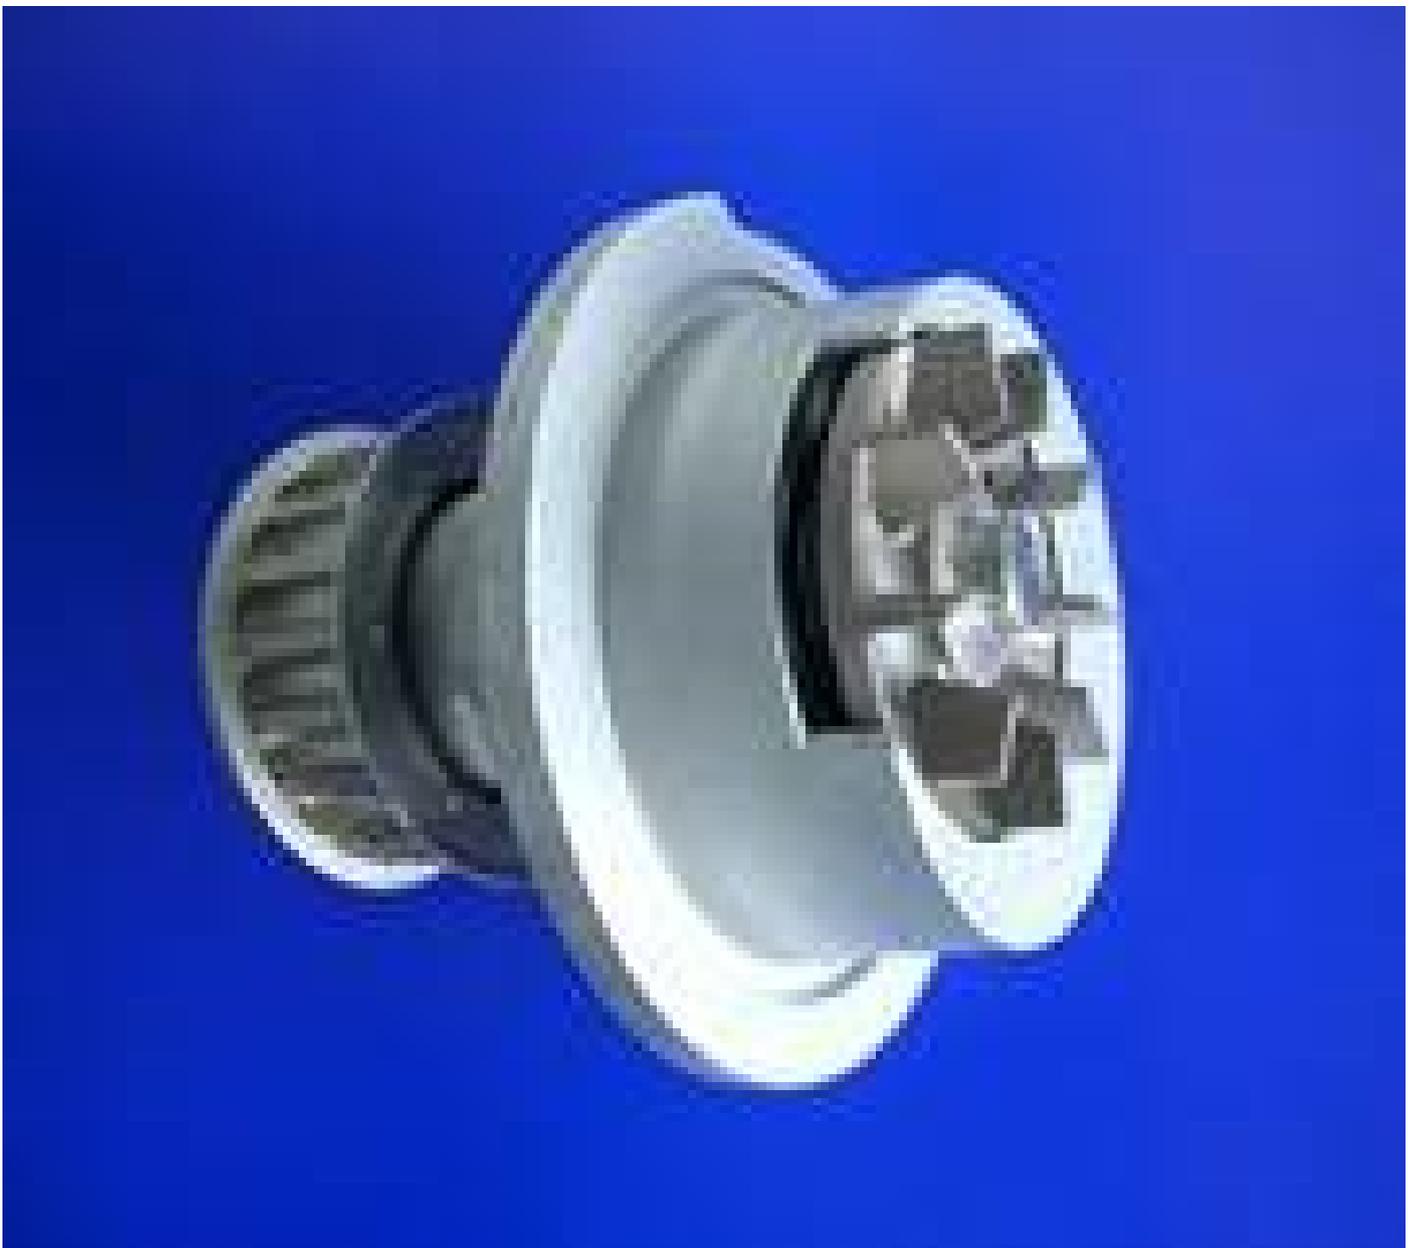
Bild 1

Kühlmittelpumpen (Bild 1) werden meistens mechanisch, über einen Zahn- oder Keilrippenriemen, angetrieben und befördern das Kühlmittel durch den Kühlmittelkreislauf des Motors. Die Pumpen können direkt am Motor angeflanscht oder auch weggebaut vorgefunden werden. Die Bauformen sind sehr unterschiedlich. Kühlmittelpumpen müssen enormen Temperaturschwankungen (- 40°C bis ca. +120°C) standhalten. Wechselnde Drehzahlen (500 - 8000 U/min) und Drücke von bis zu 3 bar verlangen eine hohe Standfestigkeit von Lagern und Dichtungen.

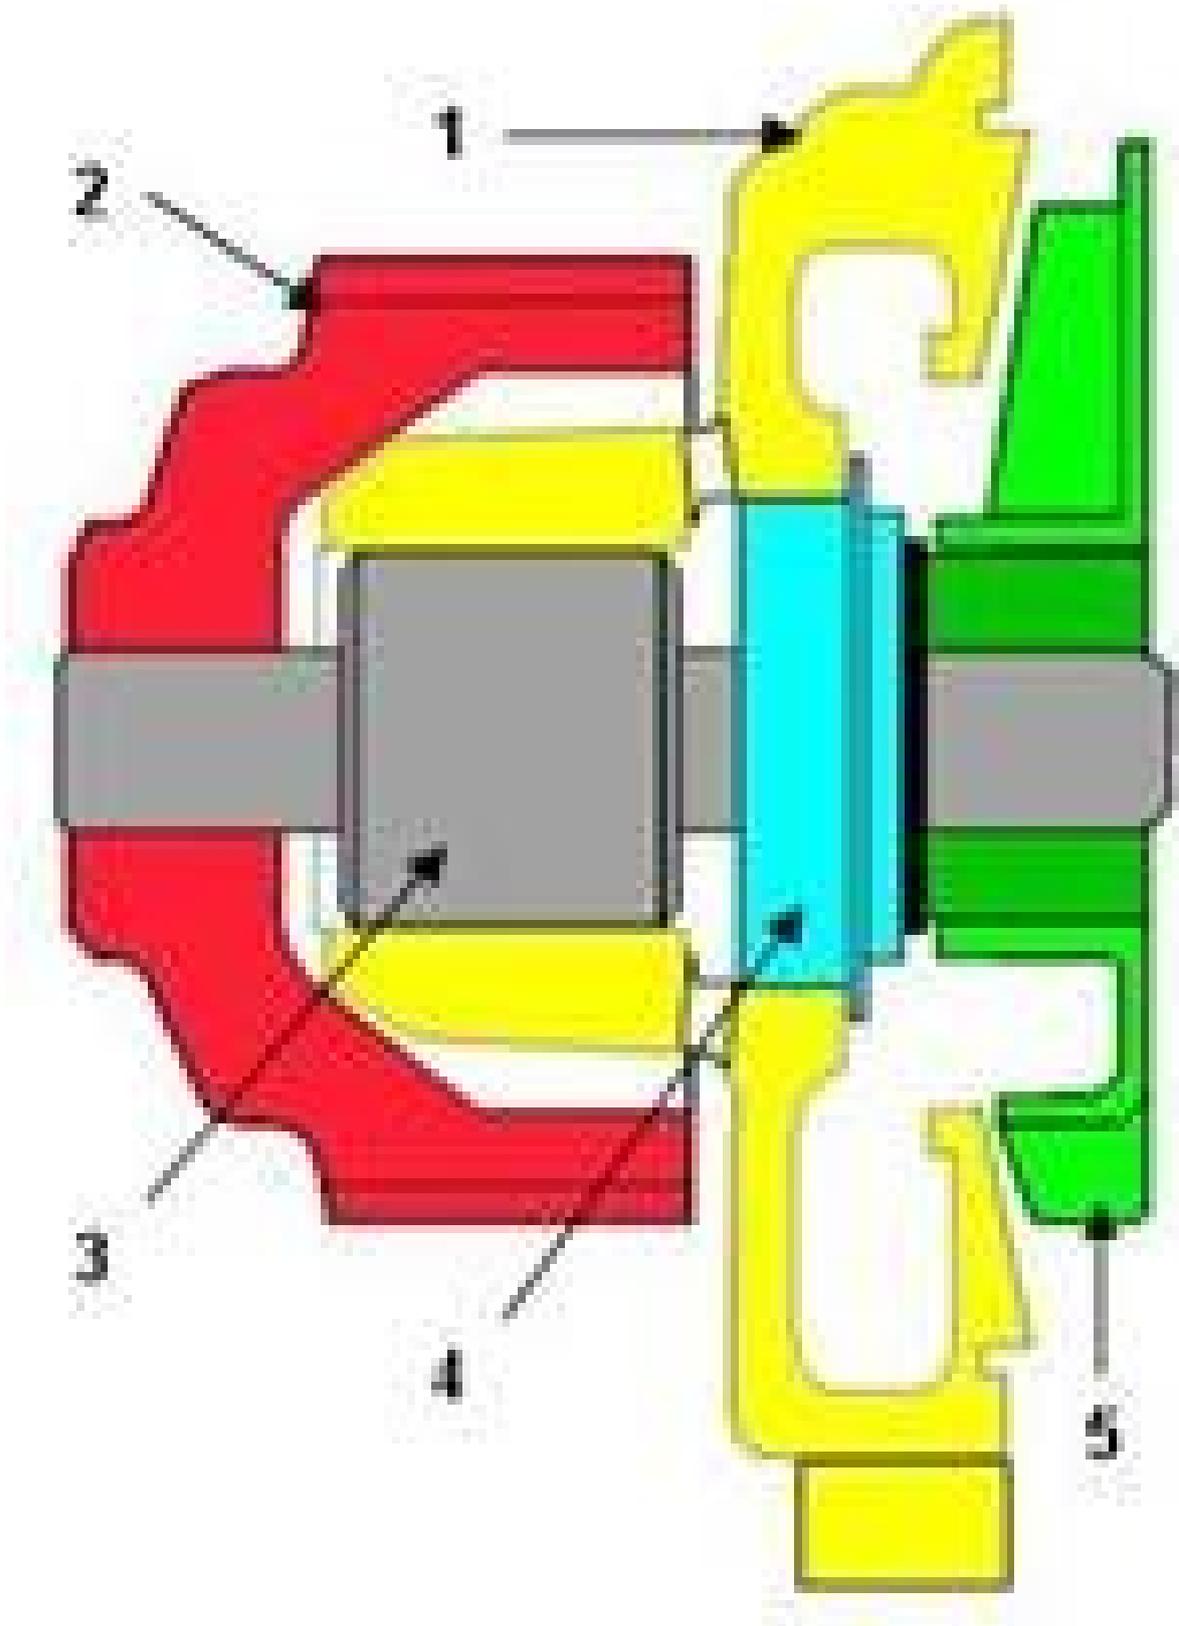
Zeichnung

Die mechanische Kühlmittelpumpe besteht aus den folgenden 5 Baugruppen (Zeichnung):

1. Gehäuse
2. Antriebsrad
3. Wälzlager
4. Gleitringdichtung
5. Flügelrad

Antriebsrad und Flügelrad sitzen auf einer gemeinsam gelagerten Welle. Eine Gleitringdichtung dichtet die Pumpenwelle nach aussen ab. Durch die Drehbewegung des Flügelrades wird das Kühlmittel durch das Kühlsystem befördert. Flügelräder bestehen in der Regel aus Kunststoff oder Metall. Die Lagerbelastung ist bei Kunststoffrädern geringer. Gleichzeitig sind sie nicht so anfällig gegenüber Kavitation.

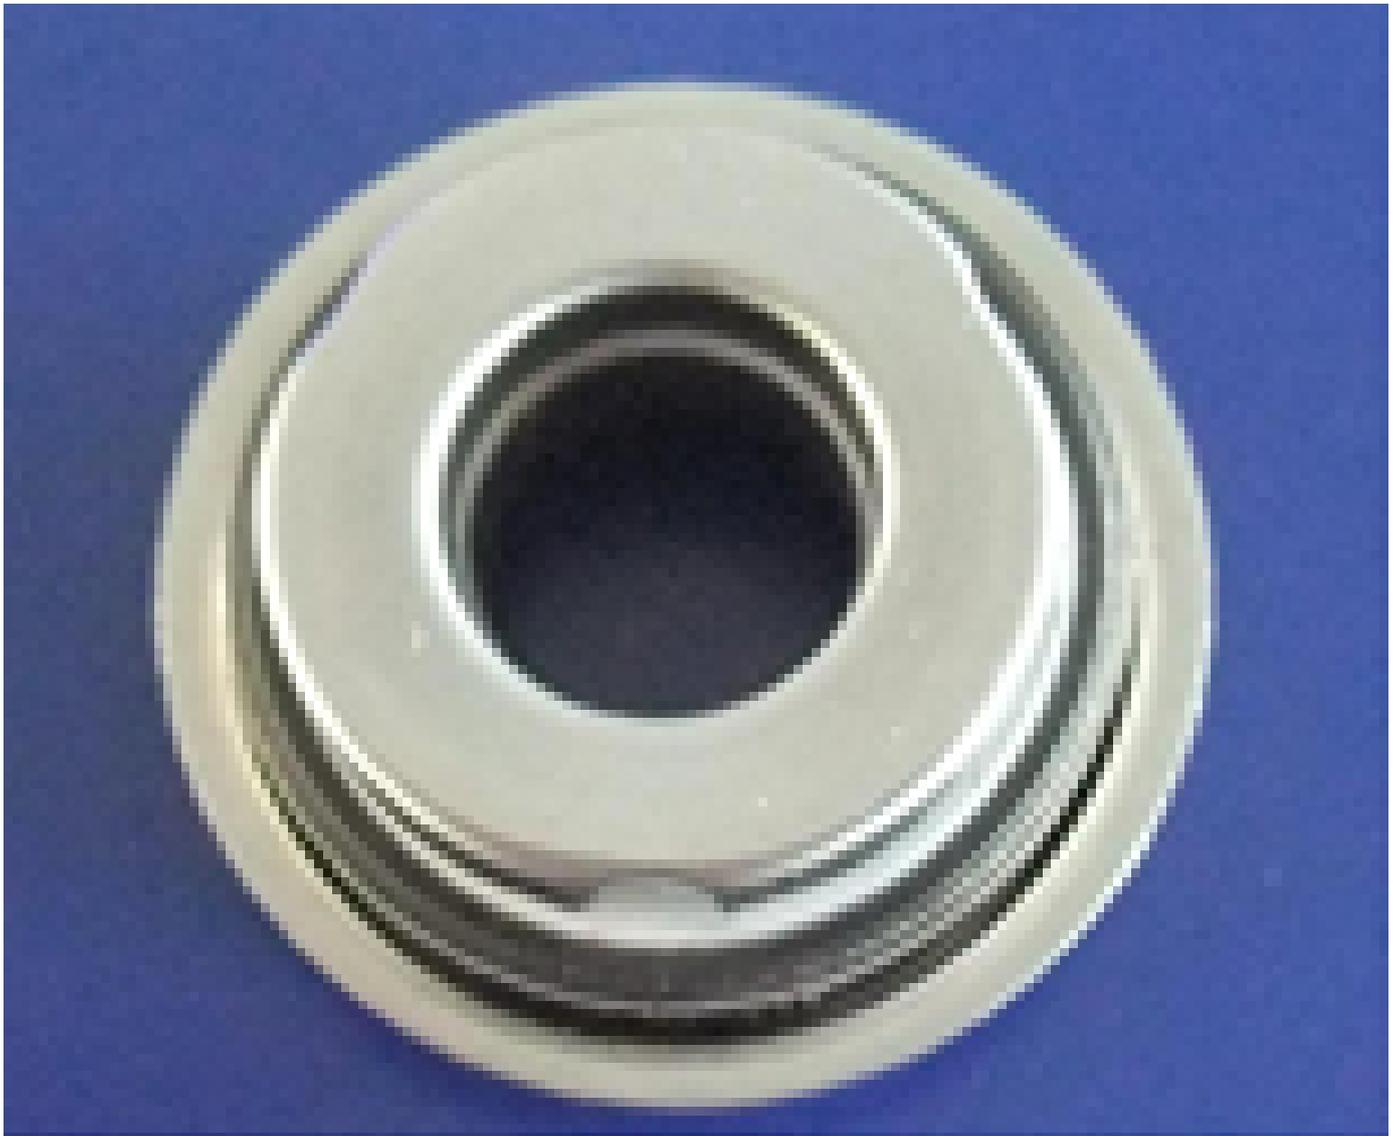
Bild 2

Der Gleitdichtring (Bild 2) wird durch das Kühlmittel stets geschmiert und gekühlt. Konstruktionsbedingt können Kleinstmengen an Kühlmittel in den Freiraum hinter den Dichtring gelangen und an der Entlastungsbohrung der Pumpe austreten. Die eventuell sichtbaren Kühlmittelspuren sind kein eindeutiges Indiz für eine defekte Pumpe.

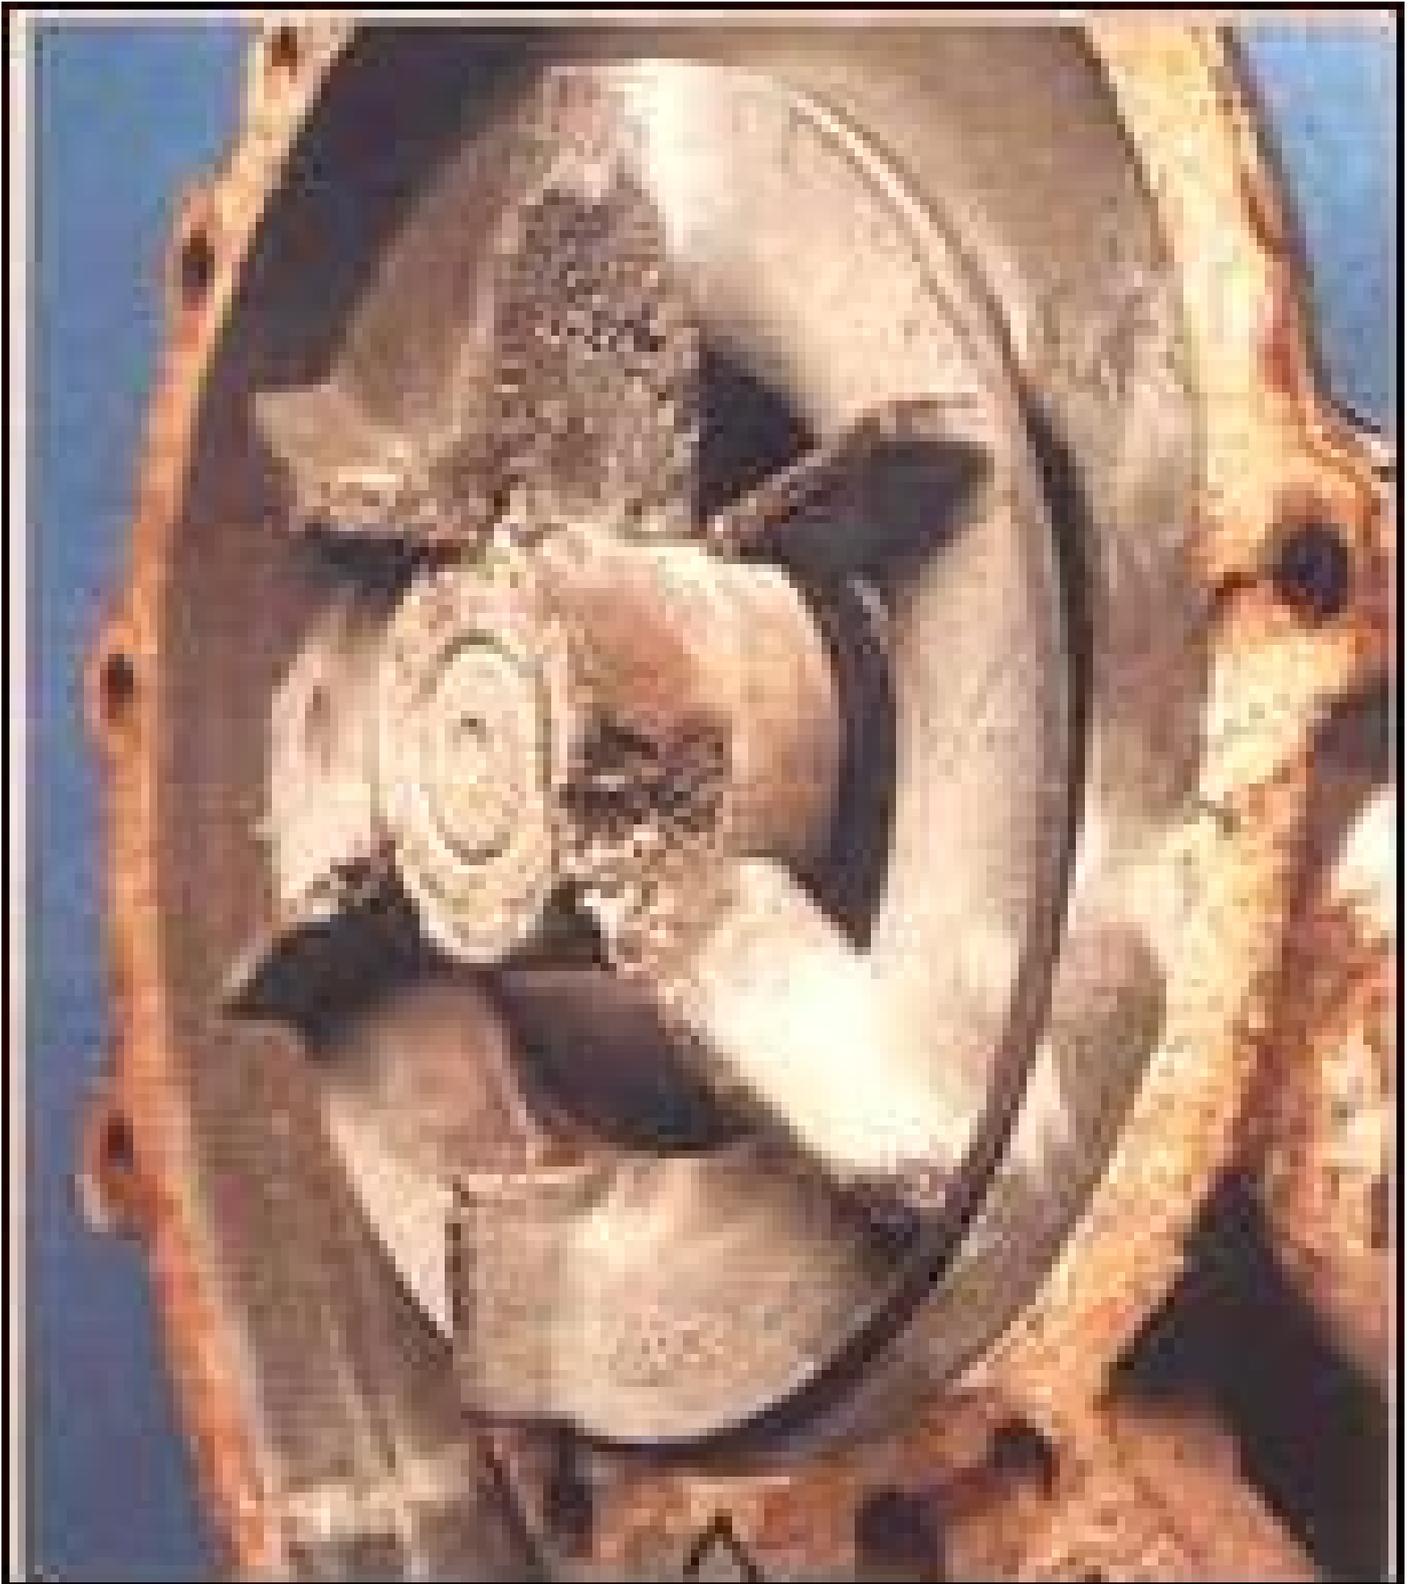
Bild 3

- Mechanische Schäden: Flügelrad lose/gebrochen Lager oder Dichtung defekt Antriebsrad beschädigt
- Querschnittverengungen durch Korrosion oder Dichtmittel
- Kavitation: Beschädigung des Flügelrads durch Bildung und Zerfall von Dampfblasen im Kühlmittel (Bild 3)
- Elektrischer Fehler (Kurzschluß/Unterbrechung)

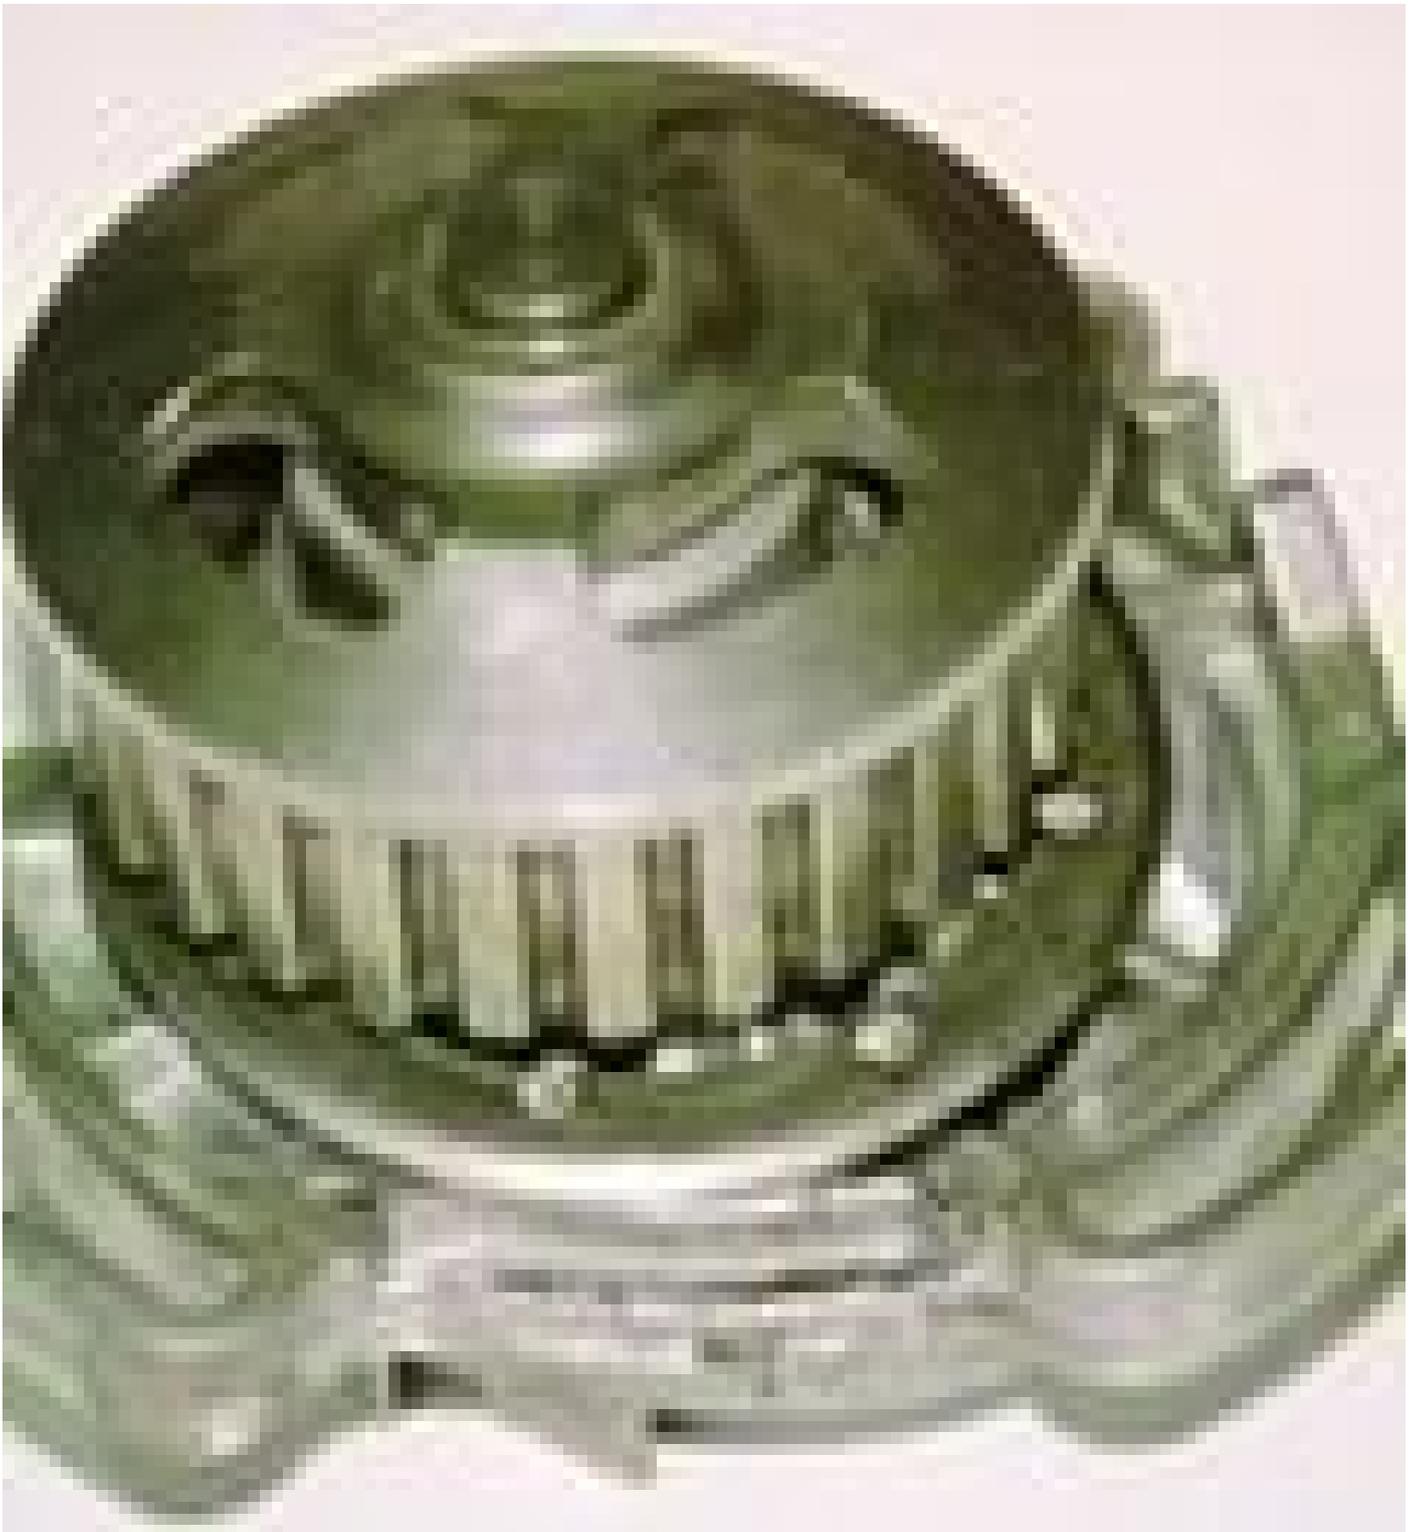
Bild 4

Antriebsrad beschädigt (loser Antriebsradring), Bild 4:

- Spannung des Steuerriemens zu hoch
- Mangelnde Ausrichtung des Riemens

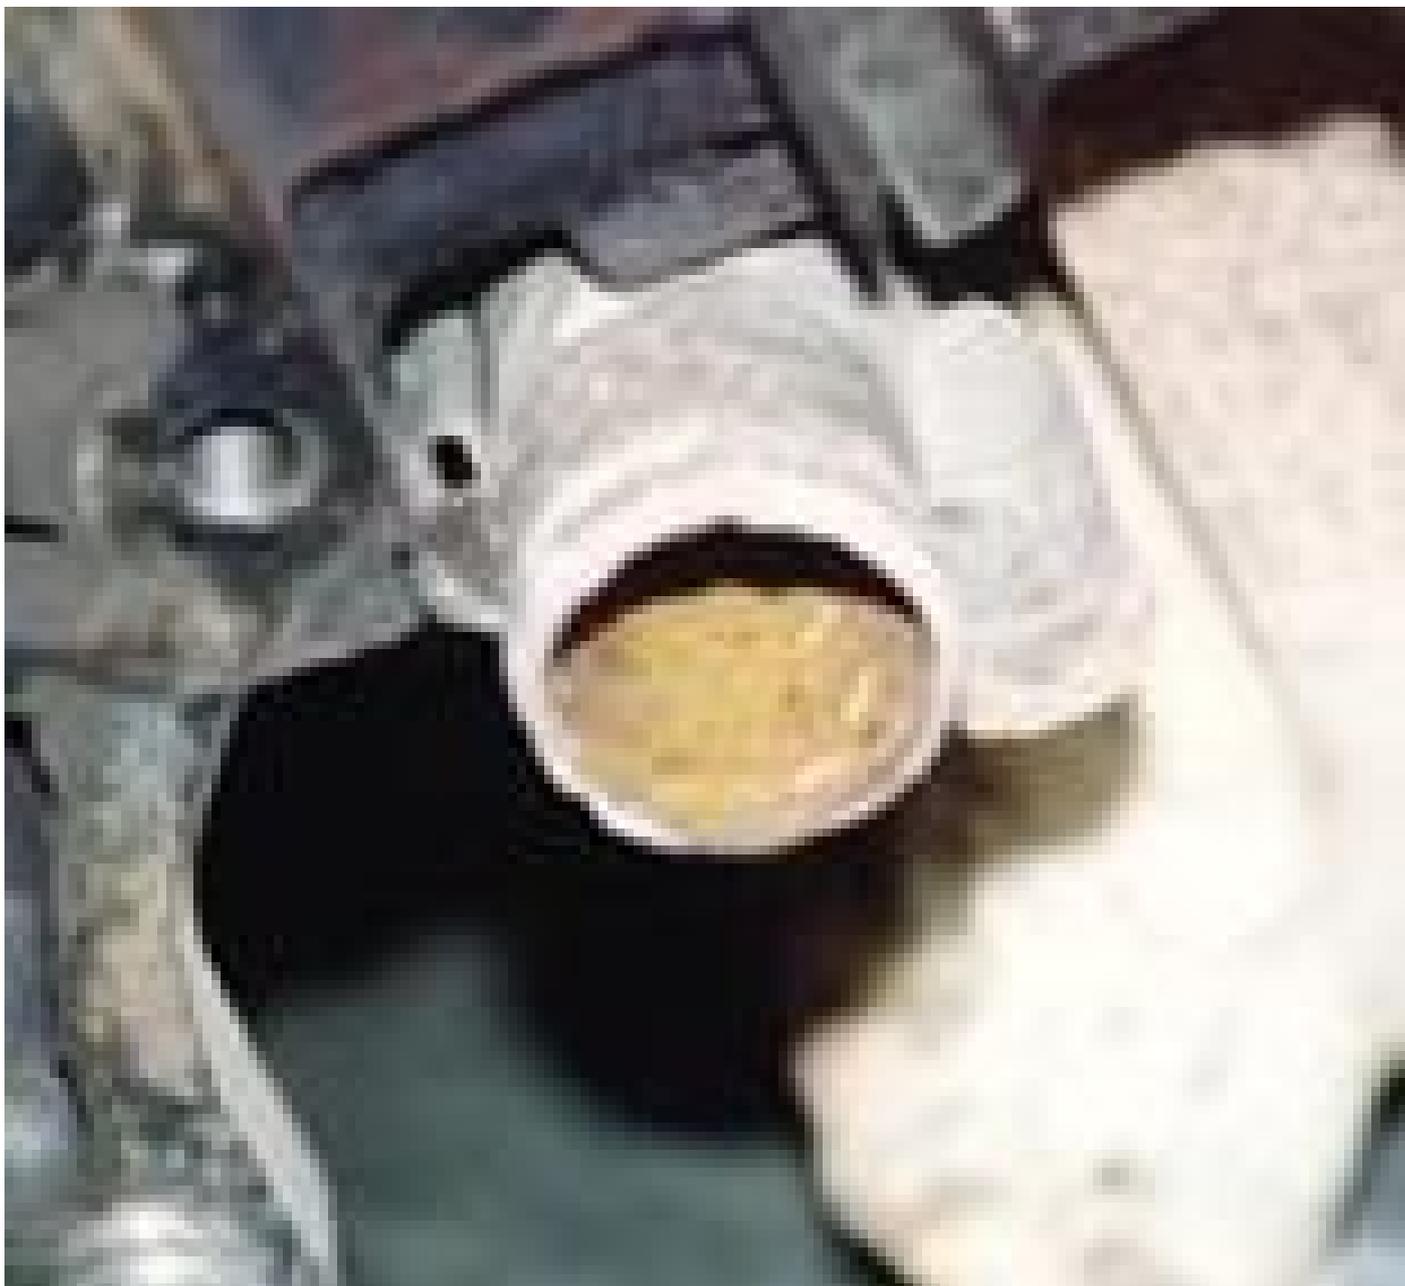
Bild 6

Korrosion im gesamten Kühlsystem (Bild 6):

- Defekte Zylinderkopfdichtung - Motorenabgase gelangen ins Kühlsystem. Negative Veränderung des pH-Wertes

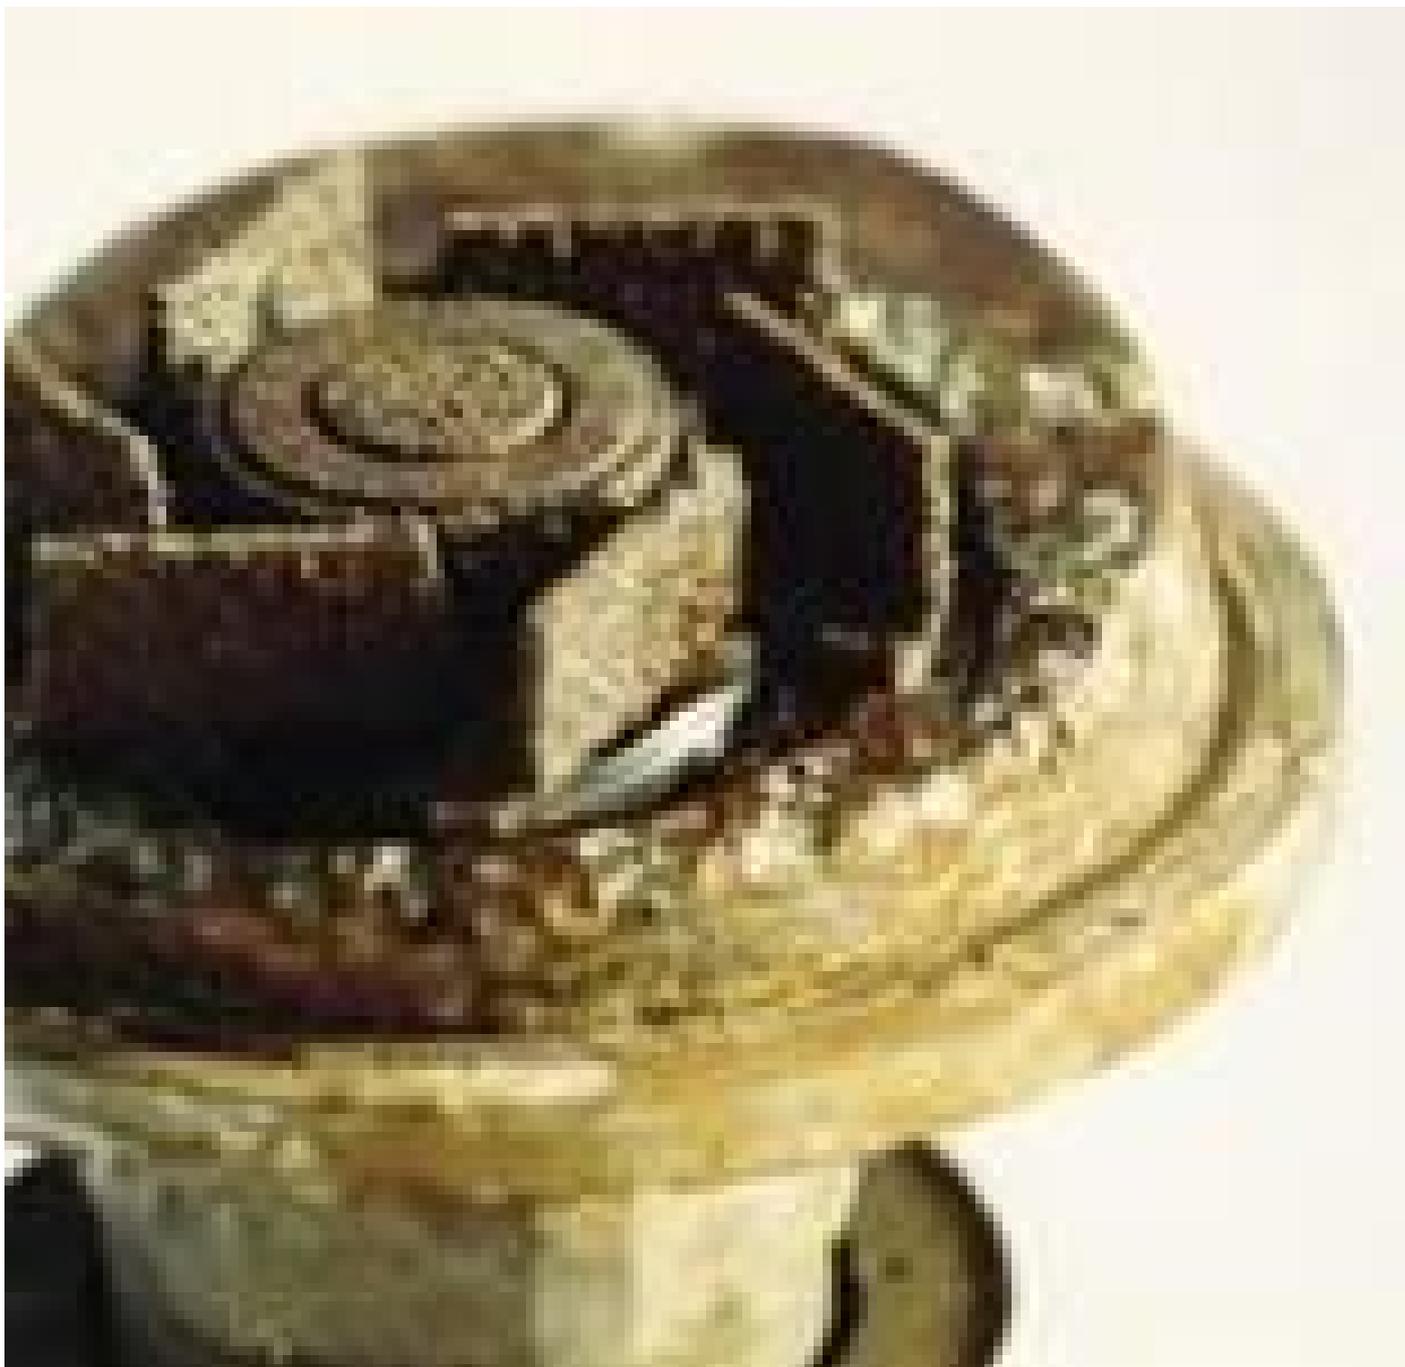
Bild 7

Pumpenteile wie Flügelrad, Gehäuse, Gleitringdichtung und Welle durch Lochkorrosion stark beschädigt (Bild 7):

- Überaltertes/verbrauchtes Kühlmittel mit hohem Anteil von Chloriden (Salzverbindungen) in Verbindung mit erhöhten Temperaturen.

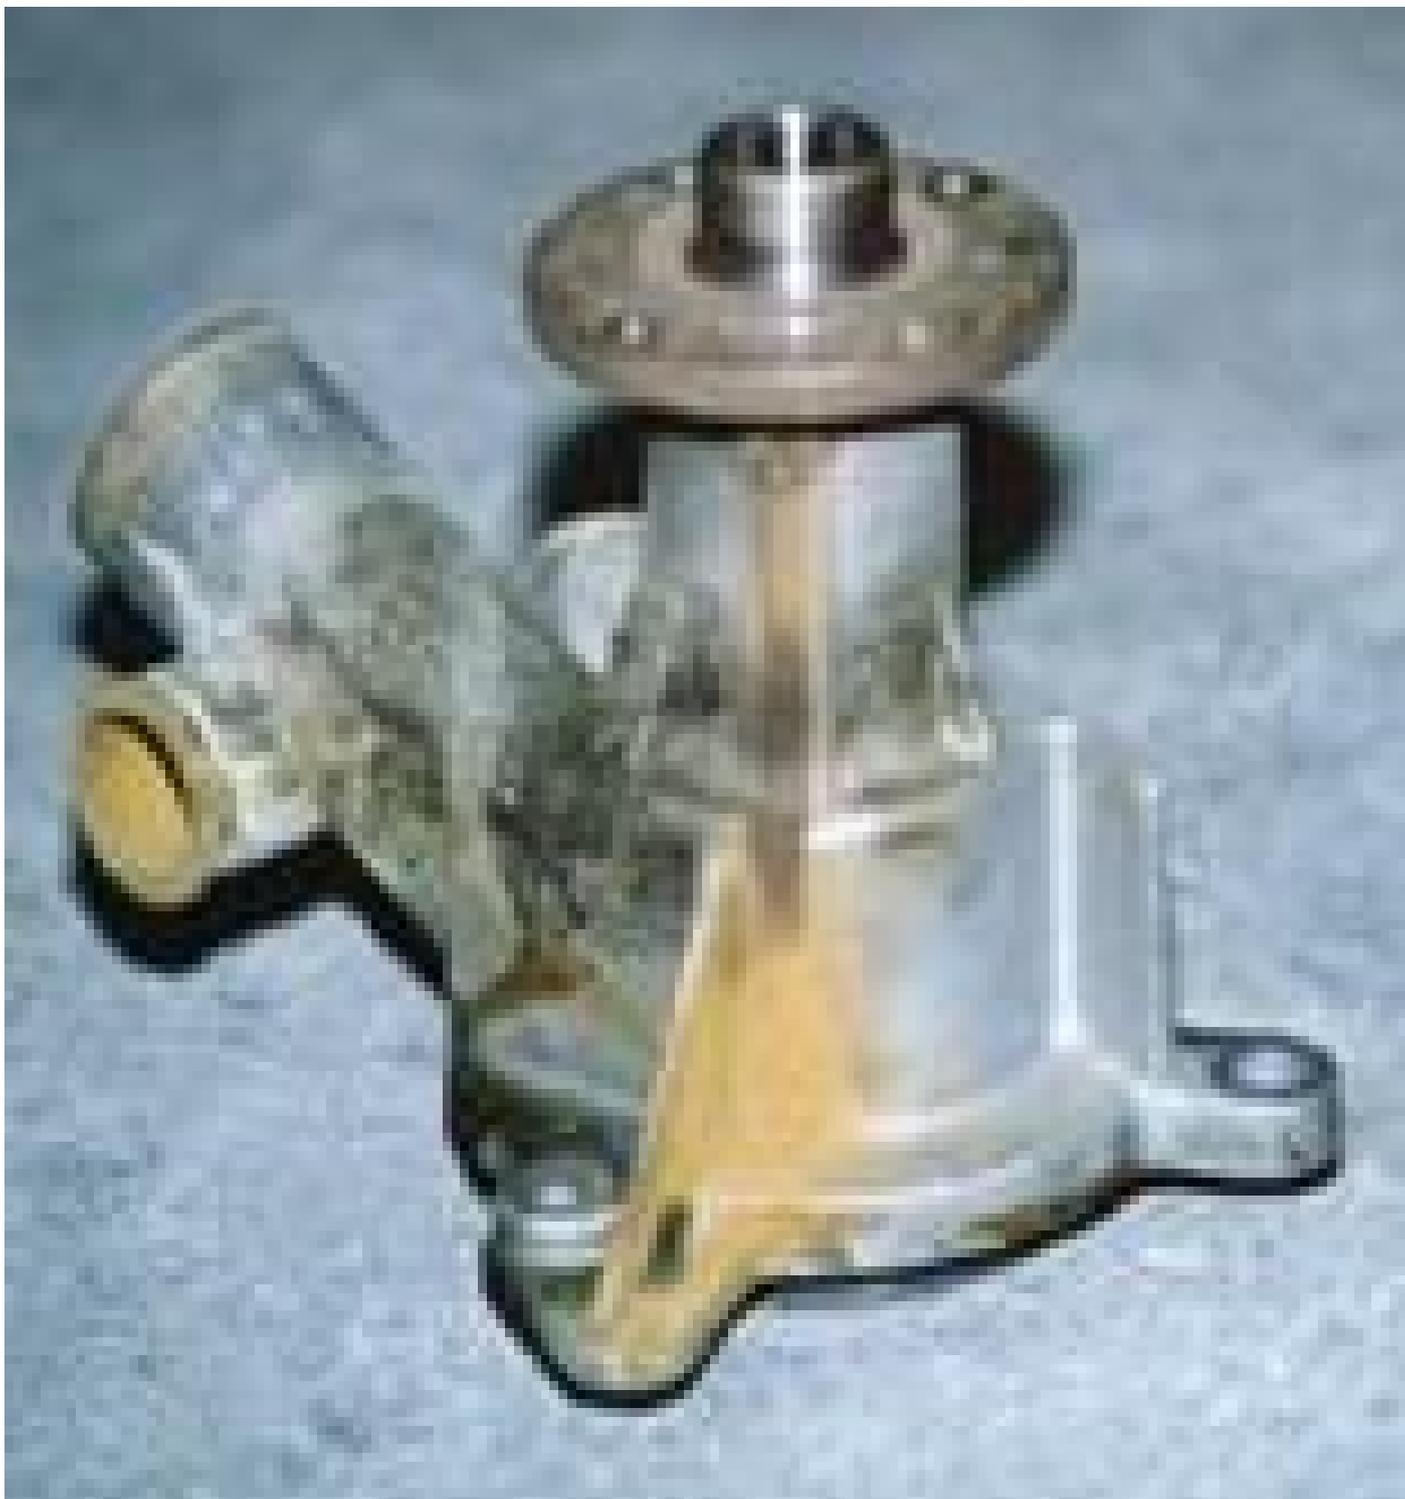
Bild 8

Übermäßiger Austritt von Kühlmittel an der Entlastungsbohrung (Bild 8):

- Hervorgerufen durch Korrosion im Kühlsystem
