## **BMW 5'er (E 39) Alle modeller med automatisk gear- kasse**

### **Bilen kan ikke starte med vælgerarmen i position P eller N.**

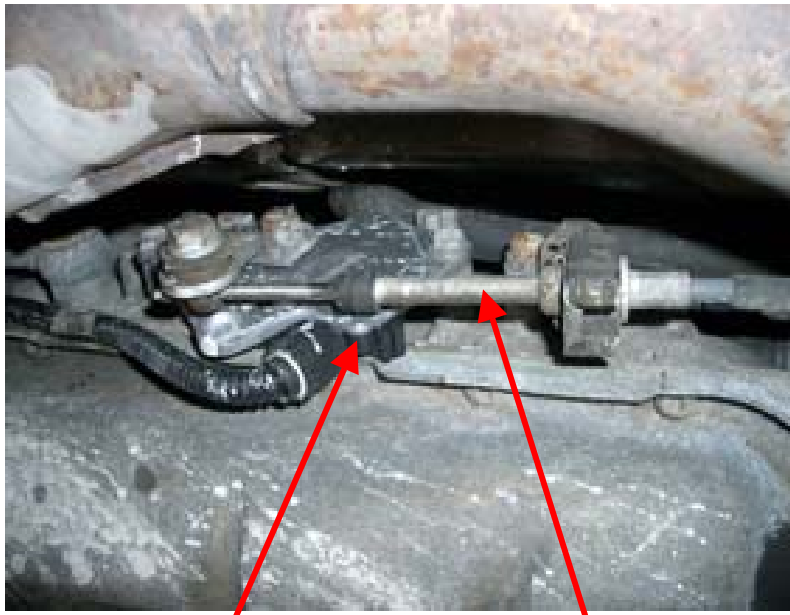
Hvis bilen ikke kan starte, når vælgerarmen står i position P eller N, kan det skyldes, at positionskontakten er defekt.

Positionskontakt for  
vælgerarm

Kabeltræk for gearskifte

- Udlæs fejllageret fra gearkassens styreenhed (om muligt).
- Kontroller indstillingen af gearskiftets kabeltræk. Hvis indstillingen er o.k., skal positionskontakten skiftes ud.
