## **Ford Transit med dobbeltfløjet bagdør Modelår 2000**

### **Svigt i el-bagrude og/eller centrallåsesystemet**

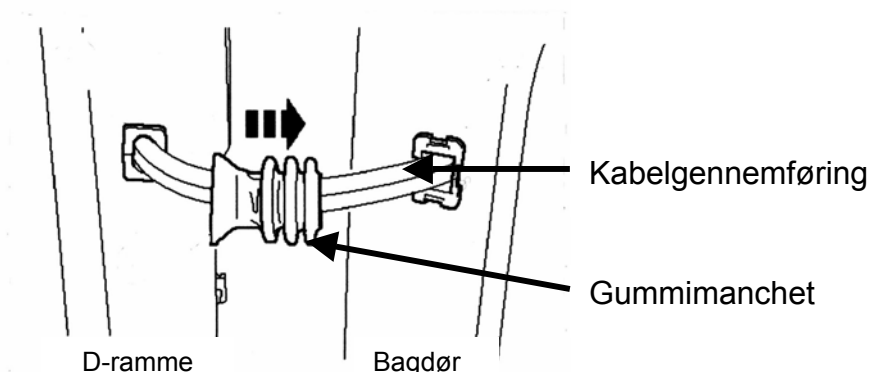
Virker el-bagruden og/eller centrallåsesystemet ikke, skyldes det muligvis et beskadiget ledningsnet i bagdøren. Fejlen afhjælpes ved at indbygge et andet ledningsnet med en stærkere kabelgennemføring. Det gøres på følgende måde:

- Tag dørindtrækket til bagdøren af, og løsn tætningsfolien i den øverste del.
- Alt efter udstyrsvariant skilles stikkene til el-bagruden, centrallåsesystemet og den tredje stoplygte ad.
- Afmonter baglygten. Bag ved baglygten findes stikforbindelsen til ledningsnettet til bagdøren, som skal skilles ad.
- Træk gummimanchetten (fig.) af og tag kabelgennemføringen ud af døren og klem D-rammen af.
- Træk ledningsnettet ud.
- Før et nyt ledningsnet ind og genmonter alle komponenterne i omvendt rækkefølge.
- Afprøv alle systemerne.
