## Mercedes W210 (E-klasse)

### Starteren fungerer ikke efter udskiftning

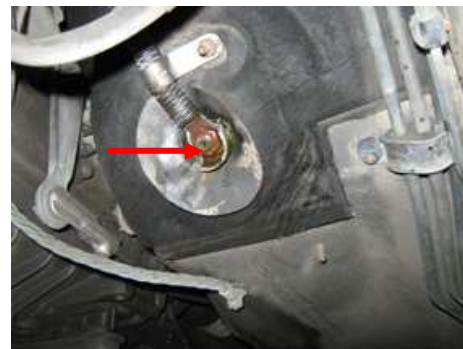
Fig. 1

Ved afmontering af starteren kan det delvist være nødvendigt at løsne batteriets plus-forbindelse ved undervognen (billede 1) resp. genoprette forbindelsen. Herved kan den anden side af forbindelsen (i kabinen, billede 2) løsne sig. Derved er der fare for strømafbrydelse. Bilen starter ikke d.v.s. starteren viser ingen funktion.
