Opel Astra H Alle modeller fra 2004 - 2006

Motortemperaturen er for høj

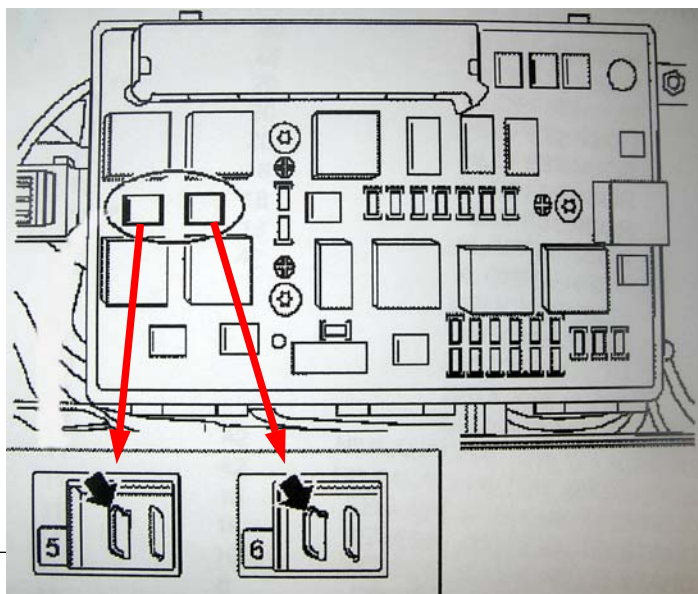
Mellem de to klemmer (ben 5 og 6, se fig.) skal der foretages en modtandsmåling. Ligger den målte værdi mellem 100 og 200 ohm, så skal ledningerne fra ben 4 og 11 på stikket X26 på ventilatorledningssættet byttes om. Sæt derefter to nye sikringer i, og kontrollér, at ventilatormotoren fungerer fejlfrit.

Fra producentens side er et ledningssæt blevet forkert bestykket, hvilket resulterer i en overbelastning af sikringerne. Derved ophører kølerventilatoren med at fungere, og ovennævnte fejl opstår. I så fald skal du først fjerne sikringerne 5 og 6 (40A) i sikringsboksen i motorrummet.
