Opel Insignia Årgang: 2009

Sædets højdeindstilling er defekt

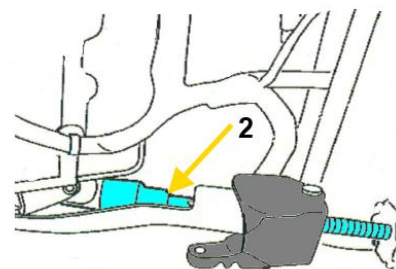
Hvis sædets højdeindstilling i ovennævnte model ikke fungerer, kan der være tale om en blokering af indstillingsspindelen.

Motoren til højdeindstillingen kan blokere mellem spindelen og plast-stoppet.

Fejlen kan afhjælpes med en ekstra underlagsskive (1).

- Tag sædet ud af bilen
- Løsn skruen (2) og tag den ud
- Brug en underlagsskive (1) af dimension 6,4 x 18 x 1,6 (OE-Nr. 11035613)
- Smør med specialfedt (OE-Nr. 13329237)
- Sæt skruen (2) på plads og spænd den med 10 Nm
- Monter sædet i bilen
