## **Peugeot 106** **Produktionsår fra 01.1997 til 12.1998**

### **Airbaglampe lyser**

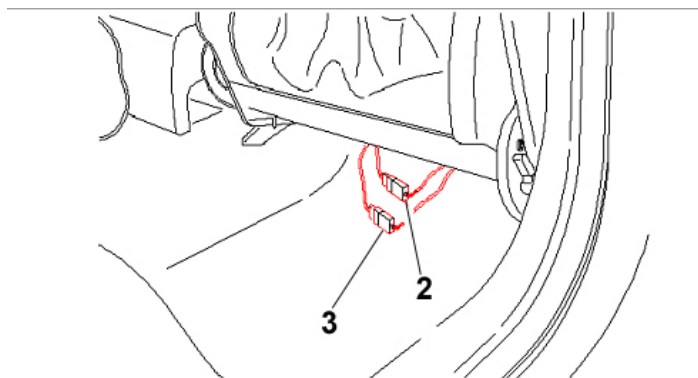
Fig. 1

- Ledningsnettets stikforbindelser befinder sig under sædet.
- Løsn selestrammerledningens stikforbindelse (orange) (se fig.1, punkt 2).
- Løsn sideairbagledningens stikforbindelse (se fig. 1, punkt 3).

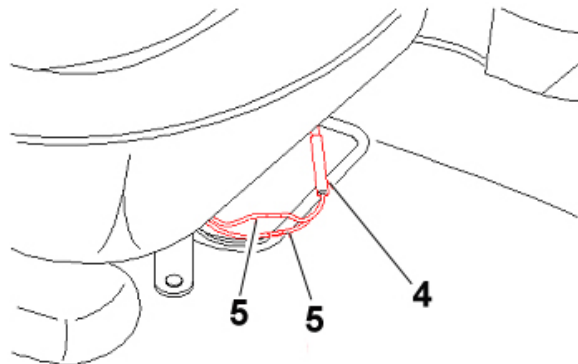
Fig. 2

- Klip stikkene af ledningerne.
- Afisolér alle ledninger ca. 15 mm.
- Træk krympeslanger over ledningerne (se fig. 2, punkt 4).
- Forbind nu ledningerne med specielle ledningssamlere (fås hos bilproducenten).

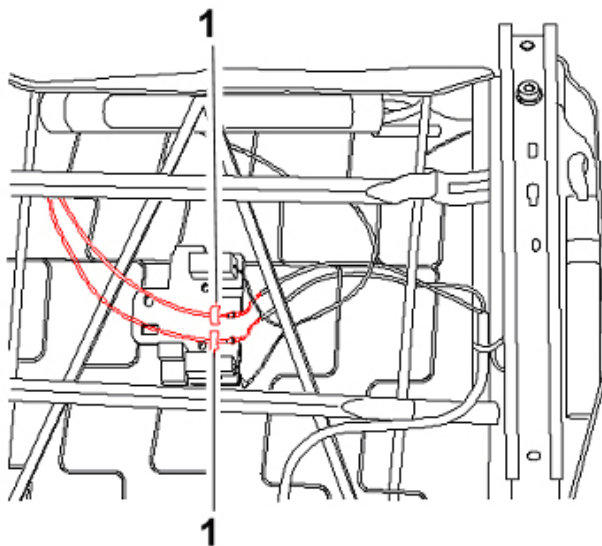
Fig. 3

- Skyd derefter krympeslangerne ind over ledningssamlerne, og krymp dem med en føntørrer.
- Fastgør de to ledninger under sædet med kabelbindere (s.e fig. 3 punkt 1).

Arbejdet skal udføres på begge sæder.  
Slet derefter fejlhukommelsen.
