## Peugeot 806 Alle modeller med HDI-dieselmotor

### Motoren har ingen ydelse eller starter ikke.

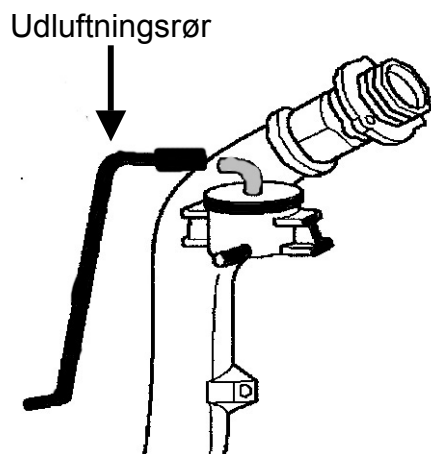
Figur 1

Hvis der på disse biler reklameres over, at motoren ikke har nogen ydelse eller ikke starter, kan årsagen være vakuum i brændstoftanken. Dette gør, at motoren ikke forsynes tilstrækkeligt med brændstof. Fejlen afhjælpes ved at montere et nyt udluftningsrør (figur 1) til brændstoftanken. Udluftningsrøret fås gennem Peugeots salgsorganisation.

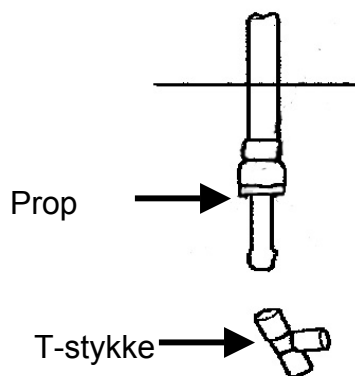
Figur 2

Hvis der sidder en prop (figur 2) i enden af det nye rør, der sluttes til T-stykket, skal proppen fjernes og bortskaffes.
