Saab 9-3 Cabriolet Produktionsår 1998 - 2000

Svigt i den elektriske kaleche.

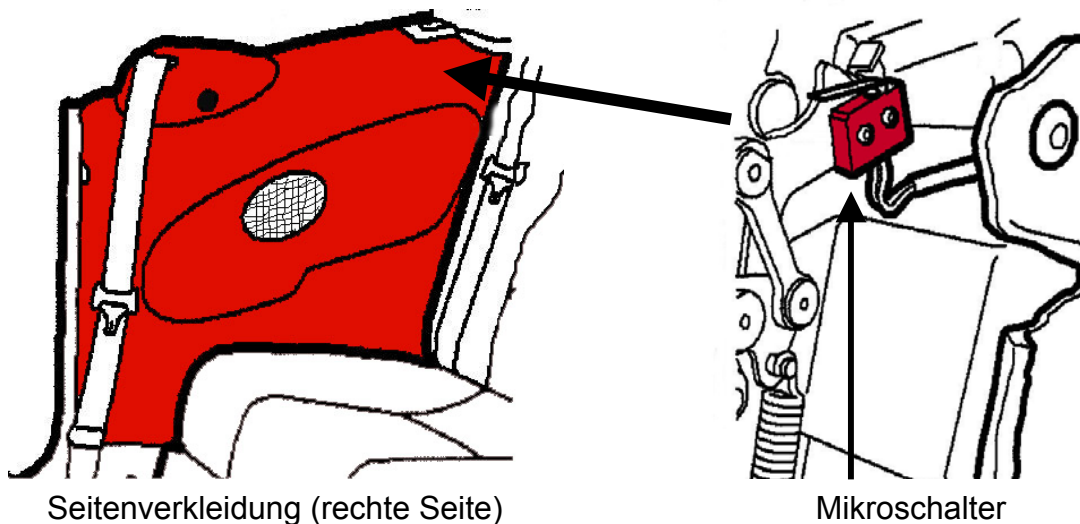
Seitenverkleidung (rechte Seite)

Mikroschalter

Hvis der for disse bilers vedkommende reklameres over, at den elektriske kaleche ikke fungerer, eller standser under åbningen eller lukningen, kan en defekt mikrokontakt til kalechelåsen være en mulig årsag. Samtidig kan fejlkoderne B2025, B2026, B2030, B2031 være gemt i fejlhukommelsen. Fejlen afhjælpes ved at udskifte mikrokontakten. Der sidder en mikrokontakt bag ved sidebeklædningen i højre og venstre side. For at kunne udskifte mikrokontakten skal den bageste sidebeklædning afmonteres.
