Saab 9-5 biler med stelnr.: W3087635 - X3005081

Dårlig forbindelse på stelpunkt G30

Bulletin

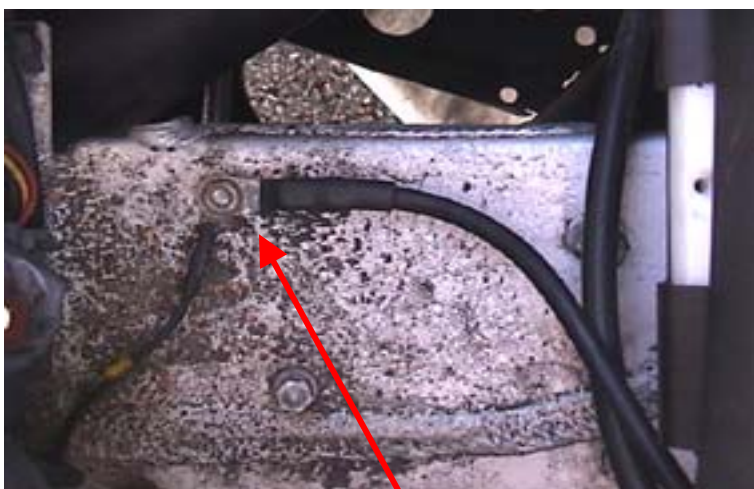
Stelpunkt G 30

Opstår der problemer med fejl på komponenterne / systemerne lysfunktion venstre side, venstre forlygtevisker, forlygterelæ, alarmsirene, vakuumpumpe, tryktransducer, kølblæsermotor og -relæ, vaskerpumpe og niveausensor, kan det skyldes en dårlig forbindelse på stelpunkt G 30. Stelpunktet sidder i motorrummet foran den venstre hjulkasse.

For at afhjælpe problemet skal stelforbindelsen kontrolleres. Fjern eventuel korrosion og etabler en fejlfri forbindelse.
