VW Golf | Bora | Passat – årg. 1998 - Lyde fra instrumentbrættet

Knirkelyde omkring sikringsdækslet og instrumentpanelet

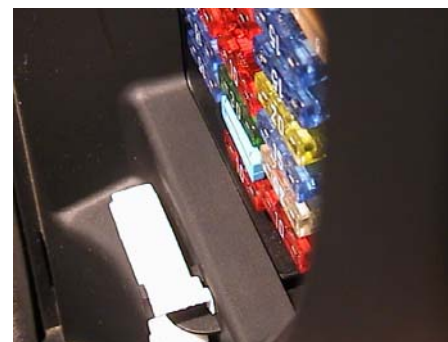
Fig. 1

Ved nogle af ovennævnte køretøjer opstår der en knirkende lyd fra sikringsdækslet på sikringskassen og selve sikringerne (fig. 1). Denne lyd opstår omkring instrumentpanelet ved sikringskassen.
