## VW Tiguan Alle biler med modelår 2009

### Motoren kører stadig efter at tændingen er slukket.

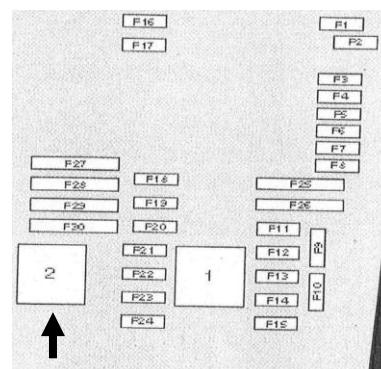
Figur 1.

Reklameres ved disse modeller at motoren fortsætter med at køre efter at tændingen er slukket, er årsagen muligvis en defekt i relæ 2 (motorstyring). Relæ 2 befinder sig i sikringskassen/ relæpladen (motorrum).

Relæet er placeret således i sikringskassen. (se billede 1/ pil).

Hertil tilbydes et ændret relæ. Relæet har reservedelsnr. 7 M0 951 253 A.

Råd: Kontroller desuden stelforbindelserne. Dårlige stelforbindelser (lakrester, korrosion etc.) kan medføre spændingsproblemer i forbindelse med motorstyreenheden.
