BMW E39 Touring (combi)

Fejlfunktion i bagrudevisker

Bulletin

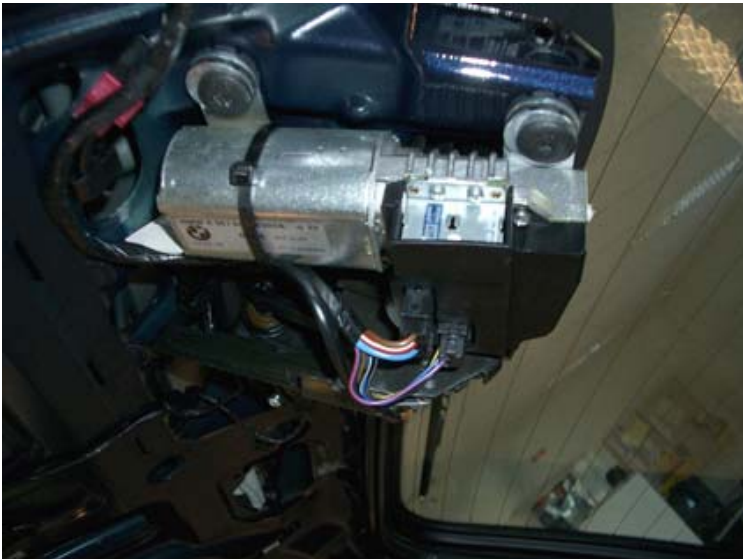
Årsagen til fejlen kan være et defekt bagrudevisker-modul.

Dette befinder sig på motoren til bagrudeviskeren (fig.). For at afhjælpe fejlen skal der indbygges en ny motor til bagrudeviskeren.

Motor til bagrudevisker med modul
