Ford Fiesta, f.o.m. årgang 08.95 – 01.01.99 Konstruktionskode ST til XC

Indikator for kølemiddeltemperatur står konstant foran det røde område

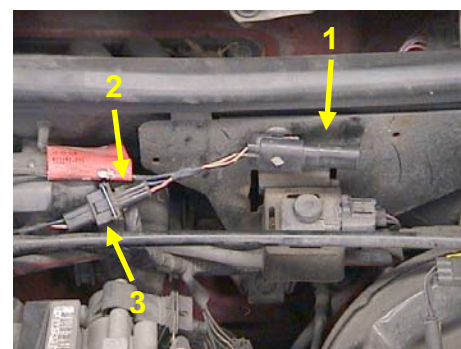
Problemet ligger formodentligt i sensor for kølemiddeltemperatur. Selv om motortemperaturen er inden for normalområdet, kan det ved høje udendørs temperaturer forekomme, at sensoren giver en forkert værdi videre til indikatoren. Fejlen afhjælpes ved at indbygge en anden sensor.

- Find ud af, hvad radiokoden er, og noter indkodede indstillinger
- Kobl batteriet af
- Træk stikket fra indikator for kølemiddeltemperatur ud af sensoren
- Afmonter sensoren, idet du holder imod huset
- Sæt den nye sensor i, og spænd den fast med 8 Nm.
- Skil sensorstikket fra kablet, isoler kabelenderne, og fastgør dem til ledningsbundtet
- Løsn diode (pos. 1) med forbindelseskabel fra holderen
- Adskil diodens stikforbindelse (pos. 2)
- Fjern diode med kabel
- Sæt stikket (pos. 3) direkte på sensoren
- Kobl batteriet på igen
- Indlæs radiokoden, og gem indstillingerne på ny
