Mercedes Benz C-Klassen (W 208), E-Klassen (W 210) Modelår 1998 Med motorerne 112,113

Kombiinstrument viser „oliesensor defekt”

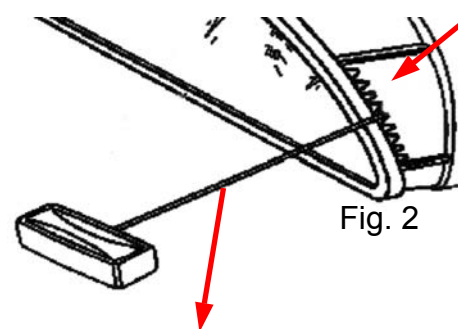
Fig. 1

- Kobl batteriet af.
- Løsn ratlåsningsen og træk rattet helt ud.
- Før to hager (se fig. 1), til højre og til venstre, ca. 8 cm ind mellem kombiinstrument og instrumentbræt (hagerne kan fremstilles af en stabil tråd, f.eks. svejsetråd).
- Drej hagerne 90° indad.
- Træk hagerne ud, indtil de går i indgreb i kombiinstrumentets ribber (fig. 2).
- Træk forsigtigt kombiinstrumentet ud, idet du trækker skiftevis i den højre og venstre hage.
- Kobl de elektriske tilslutninger af og træk dem ud.
- Slut et nyt kombiinstrument til og fastgør delene igen i omvendt rækkefølge.
- Kobl batteriet til og afprøv kombiinstrumentet.
