Mercedes-Benz – type 170 (SLK) - 202 (C-klassen) - 208 (CLK) 210 (E-klassen) med automatisk gearkasse

Vælgerarmen er blokeret

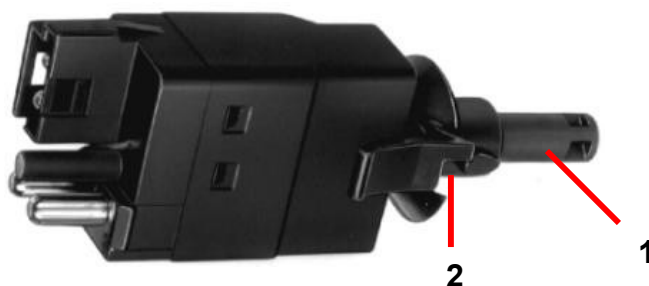
Hvis vælgerarmen ikke kan flyttes ud fra parkeringspositionen (selv om bremsepedalen er trådt ned), kan problemet skyldes bremselyskontakten. Vælgerarmsmodulet modtager intet signal fra bremselyskontakten. Der ligger ikke fejl registreret i fejllageret til vælgerarmsmodulet. For at afhjælpe fejlen skal bremselyskontakten udskiftes. Det gøres på følgende måde:

- Tag beklædningen neden under rattet ud
- Træk stikket ud af bremselyskontakten
- Drej bremselyskontakten og træk den ud

Montering:

- Tag aktiveringstappen (1) til bremselyskontakten helt ud
- Træd bremsepedalen helt ned
- Sæt bremselyskontakten ind i holderen og drej, indtil låsemekanismen (2) går i indgreb
- Slib bremsepedalen. Aktiveringsvandringen indstiller sig selv.
