OPEL Corsa C Modelår: 2001 - 2003 Motor: CZ10XE + Z12XE Med MTA-gearkasse

Problemer med OBD- udstødningsgasundersøgelse

Bulletin

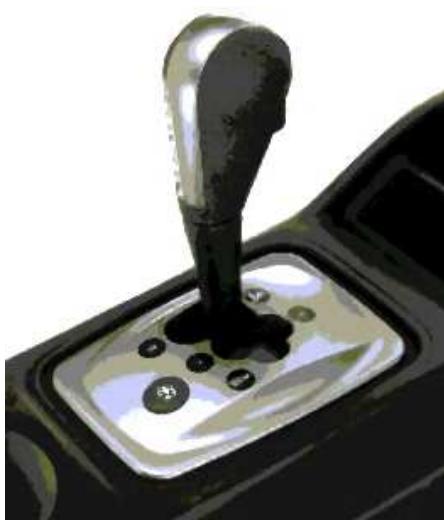
gearvælger MTA-gearkasse

Ved ovennævnte biler kan der under OBD-udstødningsgasundersøgelsen opstå kommunikationsproblemer mellem udstødningsgasmåleren og styreenheden. I så fald bør sikringen (F6) på MTA-gearkassen fjernes inden udstødningsgasundersøgelsens start. Derefter kan undersøgelsesprocessen følges til skridt "Motorstart". Inden motoren startes, skal sikringen sættes på plads igen. Efter en ventetid på 20 sekunder, kan OBD-udstødningsgasundersøgelsen fortsættes.

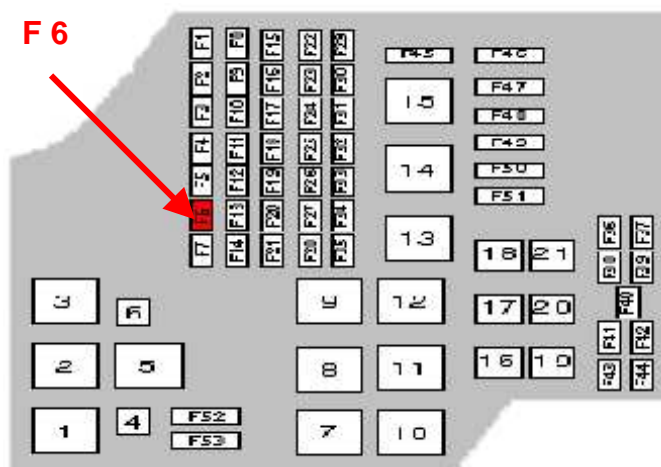
sikringsboks motorrum
